Mühlwoog am Wellbach

Mühlklause

Fachsicht(en): Landeskunde

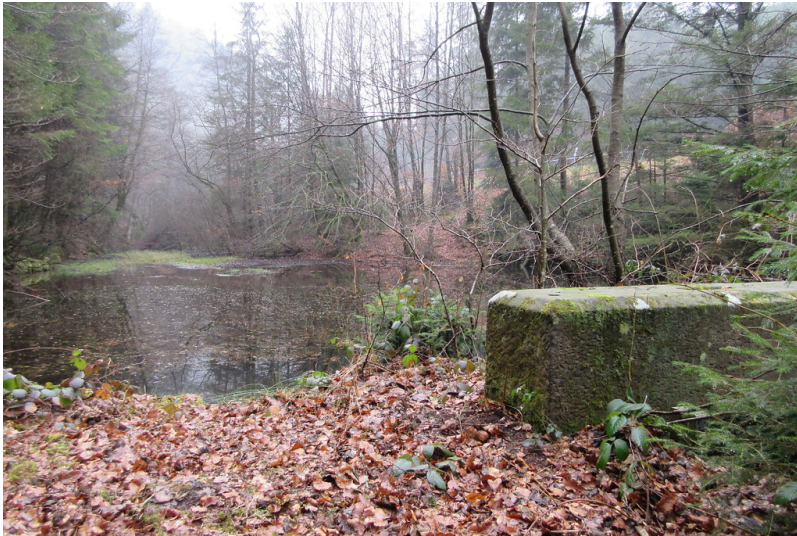
Mühlwoog mit Absperr- und Auslaufbauwerk
Fotograf/Urheber: Matthias Dreyer

Der Damm besteht aus Sandsteinquadern und wird von Erde ergänzt. Die massive Bauweise aus Sandsteinquadern ist insbesondere im Bereich des Durchlasses erkennbar.

Der Durchlass wird überspannt durch den über zwei Meter langen Überbau aus Sandsteinquadern. Ursprünglich war an diesem Absperr- und Auslaufbauwerk mittels einer vertikalen Kurbel mit Gewinde die Holzbohlenwand befestigt. Die Gewindeöffnung ist mittig auf der Oberfläche des Sandsteinquaders zu finden. Die stauenden Bohlen konnten während der Trift heraufgekurbelt werden, um die im gestauten Woog befindliche Holzscheitfracht auf der Flutwelle bachabwärts zu triftet.

Der Auslauf ist insofern ungewöhnlich, da sich unmittelbar an das Absperr- und Auslaufbauwerk anschließend ein senkrecht

abfallender Wassersturz befindet. Der Abtransport der Holzscheite über einen Wassersturz ist, im Vergleich zu anderen Triftbächen im Pfälzerwald, sehr ungewöhnlich. Üblicherweise schließt sich bei Durchleitungswoogen unmittelbar eine mehr oder minder große Sohlrampe an, die in jedem Fall schräg abfallend gebaut wurde, nicht jedoch vertikal wie der Wassersturz. Dies ist beispielsweise am [Scheerwoog](#) der Fall. Senkrechte Wasserstürze findet man dagegen typischerweise an Sammelwoogen wie dem [Moseswoog](#) oberhalb des Mühlwoogs.
