Mühlwoog am Wellbach

Mühlklause

(Matthias C.S. Dreyer, Struktur- und Genehmigungsdirektion Süd, 2019)

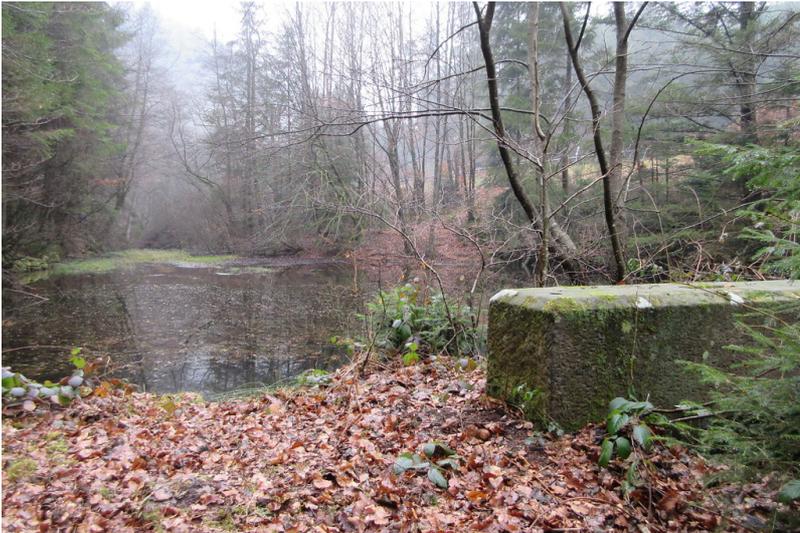
Mühlwoog mit Absperr- und Auslaufbauwerk
Fotograf/Urheber: Matthias Dreyer

Der Woog ist in seinem heutigen Zustand gefüllt. Die besonderen baulichen Merkmale des Woogs sind das vorhandene Absperr- und Auslaufbauwerk mit dem prägnanten über zwei Meter breiten Sandsteinquaderüberbau und der senkrechte Wassersturz. Der Woog befindet sich am Oberlauf des Wellbachs in unmittelbarer Nähe des Straßenabzweigs nach Hofstätten, der einzigen Siedlung am Wellbach.

Der Damm besteht aus Sandsteinquadern und wird von Erde ergänzt. Die massive Bauweise aus Sandsteinquadern ist insbesondere im Bereich des Durchlasses erkennbar.

Der Durchlass wird überspannt durch den über zwei Meter langen Überbau aus Sandsteinquadern. Ursprünglich war an diesem Absperr- und Auslaufbauwerk mittels einer vertikalen Kurbel mit Gewinde die Holzbohlenwand befestigt. Die Gewindeöffnung ist mittig auf der Oberfläche des Sandsteinquaders zu finden. Die stauenden Bohlen konnten während der Trift heraufgekurbelt werden, um die im gestauten Woog befindliche Holzscheitfracht auf der Flutwelle bachabwärts zu trifteten.

Der Auslauf ist insofern ungewöhnlich, da sich unmittelbar an das Absperr- und Auslaufbauwerk anschließend ein senkrecht

abfallender Wassersturz befindet. Der Abtransport der Holzscheite über einen Wassersturz ist, im Vergleich zu anderen Triftbächen im Pfälzerwald, sehr ungewöhnlich. Üblicherweise schließt sich bei Durchleitungswoogen unmittelbar eine mehr oder minder große Sohlrampe an, die in jedem Fall schräg abfallend gebaut wurde, nicht jedoch vertikal wie der Wassersturz. Dies ist beispielsweise am [Scheerwoog](#) der Fall. Senkrechte Wasserstürze findet man dagegen typischerweise an Sammelwoogen wie dem [Moseswoog](#) oberhalb des Mühlwoogs.
