# Scheerwoog am Wellbach

## Scheerklause

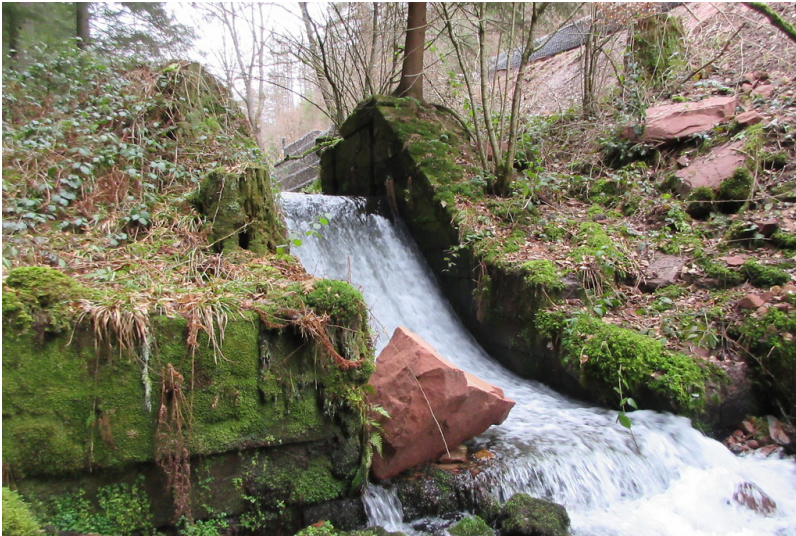
Scheerwoog mit unmittelbar anschließender Sohlrampe  
Fotograf/Urheber: Matthias Dreyer

In seinem heutigen Zustand ist der Woog leer. Das Wasser des Wellbachs fließt ungehindert durch den Durchlass im Damm. Die besonderen baulichen Merkmale des Woogs sind die massiven Sandsteinquader des Damms und eine steil abfallende Sohlrampe unmittelbar unterhalb des Damms. Das frühere Absperr- und Auslaufbauwerk mit dem prägnanten, über zwei Meter breiten Sandsteinquaderüberbau ist nicht mehr vorhanden.

nachvollziehbar. Im Abflussbereich wurde der gemauerte Damm mit Erde verstärkt, was bei Woogen in der Regel üblich war. Das prägnanteste Bauteil stellt die Sohlrampe dar, die unmittelbar am Durchlass im Damm angefügt wurde. Der Höhenversatz beträgt rund zwei Meter. Imposanter wirken jedoch die Randbefestigungen, deren Mächtigkeit darauf zurückzuführen ist, dass die Holzschleitfracht einst mit der Flutwelle über die Rampe geleitet wurde und gleichzeitig in den Bahnen des Triftkanals bleiben musste. Der schräge Abfall unterstützte das unmittelbare Vorankommen der Holzfracht.
