# Scheerwoog am Wellbach

## Scheerklausen

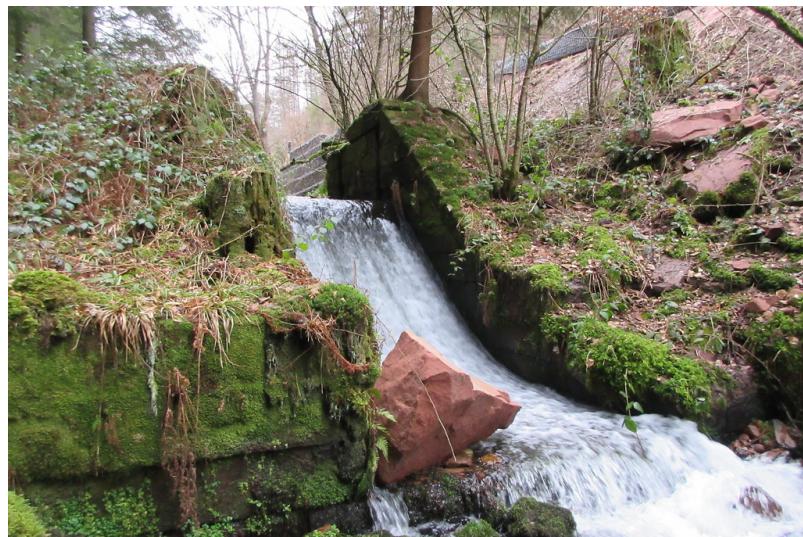
Scheerwoog mit unmittelbar anschließender Sohlrampe  
Fotograf/Urheber: Matthias Dreyer

In seinem heutigen Zustand ist der Woog leer. Das Wasser des Wellbachs fließt ungehindert durch den Durchlass im Damm. Die besonderen baulichen Merkmale des Woogs sind die massiven Sandsteinquader des Damms und eine steil abfallende Sohlrampe unmittelbar unterhalb des Damms. Das frühere Absperr- und Auslaufbauwerk mit dem prägnanten, über zwei Meter breiten Sandsteinquaderüberbau ist nicht mehr vorhanden.

Die bauliche Ausstattung lässt in ihrem heutigen Zustand nur noch eine ungefähre Vorstellung zu, wie der Woog einst ausgesehen haben könnte. Nicht nur, dass der Woog heute leer ist und der Wellbach ungehindert durch den Dammdurchlass fließt - es fehlt auch das Absperr- und Auslaufbauwerk, der Sandsteinquaderüberbau. Vorhanden sind die Dammmauer und eine Sohlrampe unmittelbar am Durchlass im Damm.

Die Mauer wurde aus Sandsteinquadern errichtet. Zur Woogseite ist die aus vier horizontalen Steinreihen konstruierte Mauer

nachvollziehbar. Im Abflussbereich wurde der gemauerte Damm mit Erde verstärkt, was bei Woogen in der Regel üblich war. Das prägnanteste Bauteil stellt die Sohlrampe dar, die unmittelbar am Durchlass im Damm angefügt wurde. Der Höhenversatz beträgt rund zwei Meter. Imposanter wirken jedoch die Randbefestigungen, deren Mächtigkeit darauf zurückzuführen ist, dass die Holzscheitfracht einst mit der Flutwelle über die Rampe geleitet wurde und gleichzeitig in den Bahnen des Triftkanals bleiben musste. Der schräge Abfall unterstützte das unmittelbare Vorankommen der Holzfracht. Die Lage des Scheerwoogs ist schwierig nachzuvollziehen, da die umgebenden sehr steilen Talhänge und die dichte Bewaldung die Einsehbarkeit behindern und eine Begehung erschweren.
