# Scheerwoog am Wellbach

## Scheerklausen

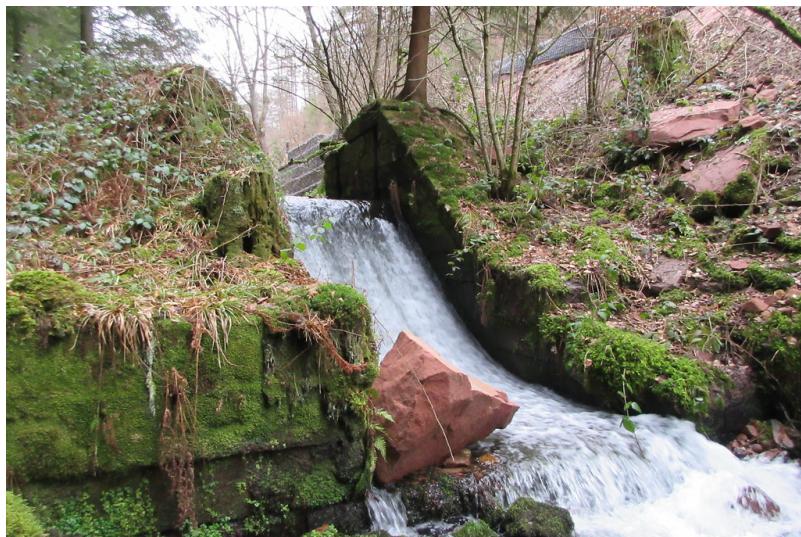
Scheerwoog mit unmittelbar anschließender Sohlrampe  
Fotograf/Urheber: Matthias Dreyer

In seinem heutigen Zustand ist der Woog leer. Das Wasser des Wellbachs fließt ungehindert durch den Durchlass im Damm. Die besonderen baulichen Merkmale des Woogs sind die massiven Sandsteinquader des Damms und eine steil abfallende Sohlrampe unmittelbar unterhalb des Damms. Das frühere Absperr- und Auslaufbauwerk mit dem prägnanten, über zwei Meter breiten Sandsteinquaderüberbau ist nicht mehr vorhanden.

nachvollziehbar. Im Abflussbereich wurde der gemauerte Damm mit Erde verstärkt, was bei Woogen in der Regel üblich war. Das prägnanteste Bauteil stellt die Sohlrampe dar, die unmittelbar am Durchlass im Damm angefügt wurde. Der Höhenversatz beträgt rund zwei Meter. Imposanter wirken jedoch die Randbefestigungen, deren Mächtigkeit darauf zurückzuführen ist, dass die Holzscheitfracht einst mit der Flutwelle über die Rampe geleitet wurde und gleichzeitig in den Bahnen des Triftkanals bleiben musste. Der schräge Abfall unterstützte das unmittelbare Vorankommen der Holzfracht. Die Lage des Scheerwoogs ist schwierig nachzuvollziehen, da die umgebenden sehr steilen Talhänge und die dichte Bewaldung die Einsehbarkeit behindern und eine Begehung erschweren.
