# Steinbruch Eichhardt in Wiehl

## Geschichte

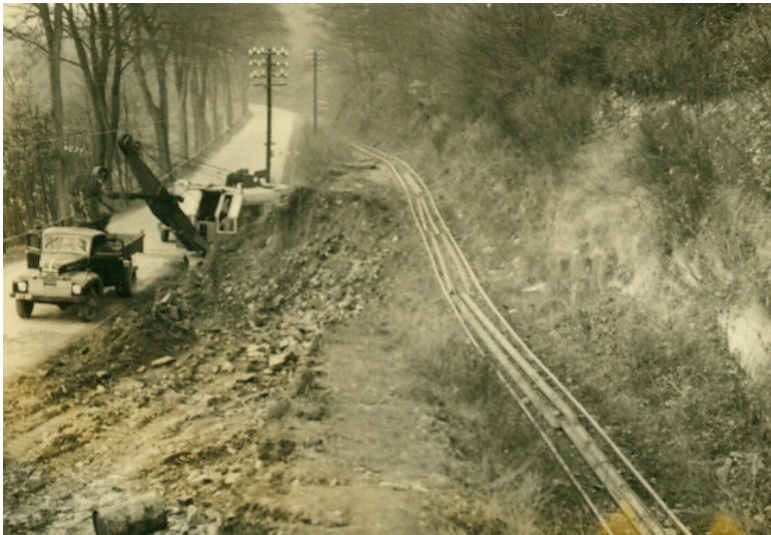
Alte Gleiszufahrt zum Steinbruch Eichhardt bei Wiehl. (1957)  
Fotograf/Urheber: unbekannt

Mit einer einen Kilometer langen Feldbahn war der zweisöhlige Bruch an das Brechwerk in Alperbrück angeschlossen. Eine lange, parallel zur Straße angelegte Rampe führte auf die obere Sohle, eine Bremsbahn war so nicht nötig. Über den hohen, zum Schutz der Ortschaft verbliebenen Gesteinsriegel, konnte die Bahn den gesamten Bruch umrunden. Die tief eingeschnittene Einfahrt zur unteren Sohle wurde dazu mit einer Brücke gequert. In den 1950er Jahren wird der Betrieb durchgreifend modernisiert und von Gleis- auf Radbetrieb umgestellt. Lastkraftwagen übernehmen den Transport zum Brechwerk, Innerhalb des Bruchs erfolgt der Materialtransport mittels sogenannter „Robustern“, kleinen, treckerähnlichen Muldentransportern. Bagger und Kippplaster übernahmen das Abräumen der oberen Erdschichten.
