# Jüdisches Bethaus in Benrath

Fachsicht(en): Kulturlandschaftspflege, Landeskunde

Gemeinde(n): Düsseldorf

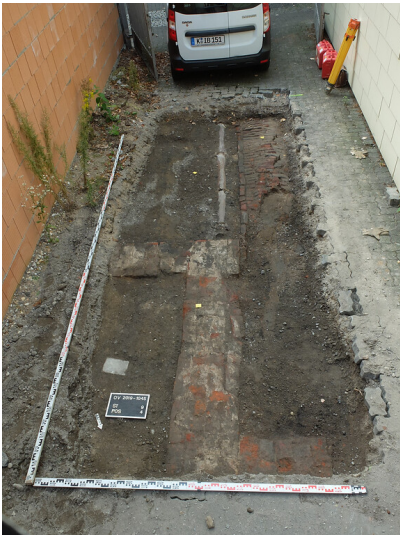
Benrath, Synagoge. Grabungsphotos 2019. Blick auf die Grundmauern links und den gepflasterten Weg rechts  
Fotograf/Urheber: Stefan Ciesielski

Im Zusammenhang mit Baumaßnahmen wurden 2019 erste und vorläufige archäologische Untersuchungen durch die Firma »Thomas Ibeling Archäologische Grabungen und Sondagen« vorgenommen. In kleineren Suchschnitten fanden sich bereits wenige Zentimeter unterhalb der Geländeunterkante Reste eines aus Ziegeln gepflasterten Weges sowie Grundmauern eines Gebäudes (s. Bilder in der Medienleiste). Diese bestanden aus Mauerziegeln im preußischen Reichsformat. Sie konnten als südöstliche Ecke des jüdischen Betsaals erkannt werden. Bei der am nordöstlichen Schnitttrand nach Nordwesten abbiegenden Mauerteil handelte es sich wohl um den Unterbau einer ehemals hier befindlichen Treppenanlage. Auf diese führte die Wegpflasterung von der Platzseite her zu.
