# Jüdisches Bethaus in Benrath

**Straße / Hausnummer:** Friedhofstraße 9/11

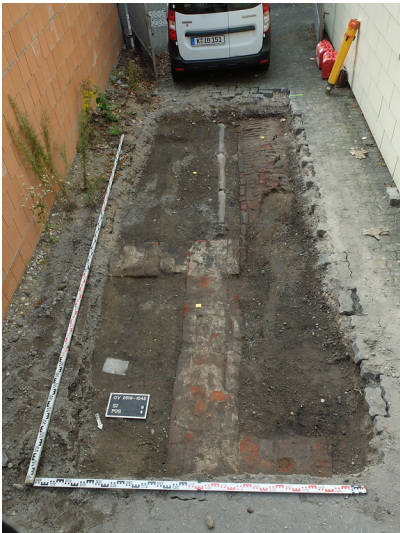
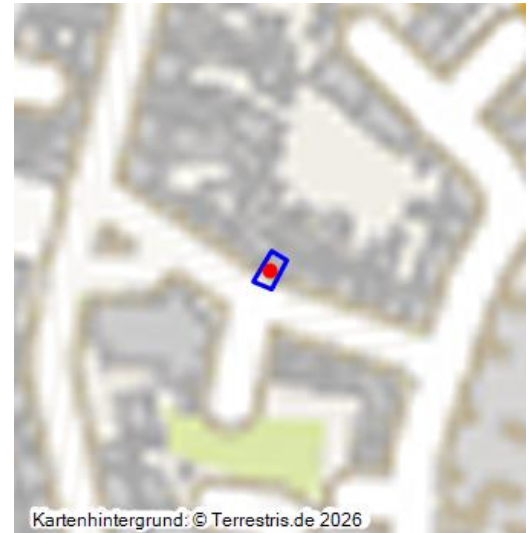
Benrath, Synagoge. Grabungsphotos 2019. Blick auf die Grundmauern links und den gepflasterten Weg rechts  
Fotograf/Urheber: Stefan Ciesielski

Im Zusammenhang mit Baumaßnahmen wurden 2019 erste und vorläufige archäologische Untersuchungen durch die Firma »Thomas Ibeling Archäologische Grabungen und Sondagen« vorgenommen. In kleineren Suchschnitten fanden sich bereits wenige Zentimeter unterhalb der Geländeunterkante Reste eines aus Ziegeln gepflasterten Weges sowie Grundmauern eines Gebäudes (s. Bilder in der Medienleiste). Diese bestanden aus Mauerziegeln im preußischen Reichsformat. Sie konnten als südöstliche Ecke des jüdischen Betsaals erkannt werden. Bei der am nordöstlichen Schnitttrand nach Nordwesten abbiegenden Mauerteil handelte es sich wohl um den Unterbau einer ehemals hier befindlichen Treppenanlage. Auf diese führte die Wegpflasterung von der Platzseite her zu.
