## Jüdisches Bethaus in Benrath

**Straße / Hausnummer:** Friedhofstraße 9/11

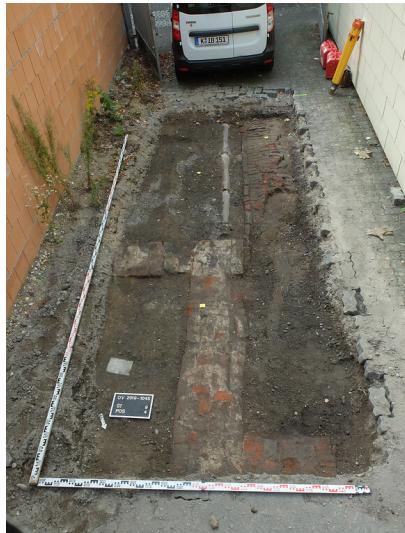
Benrath, Synagoge. Grabungsfotos 2019. Blick auf die Grundmauern links und den gepflasterten Weg rechts  
Fotograf/Urheber: Stefan Ciesielski

Im Zusammenhang mit Baumaßnahmen wurden 2019 erste und vorläufige archäologische Untersuchungen durch die Firma »Thomas Ibeling Archäologische Grabungen und Sondagen« vorgenommen. In kleineren Suchschnitten fanden sich bereits wenige Zentimeter unterhalb der Geländeunterkante Reste eines aus Ziegeln gepflasterten Weges sowie Grundmauern eines Gebäudes (s. Bilder in der Medienleiste). Diese bestanden aus Mauerziegeln im preußischen Reichsformat. Sie konnten als südöstliche Ecke des jüdischen Betraums erkannt werden. Bei der am nordöstlichen Schnittrand nach Nordwesten abbiegenden Mauerteil handelte es sich wohl um den Unterbau einer ehemals hier befindlichen Treppenanlage. Auf diese führte die Wegpflasterung von der Platzseite her zu.
