# Alter Burgberg bei Kreuzweingarten

Fachsicht(en): Archäologie

Gemeinde(n): Euskirchen

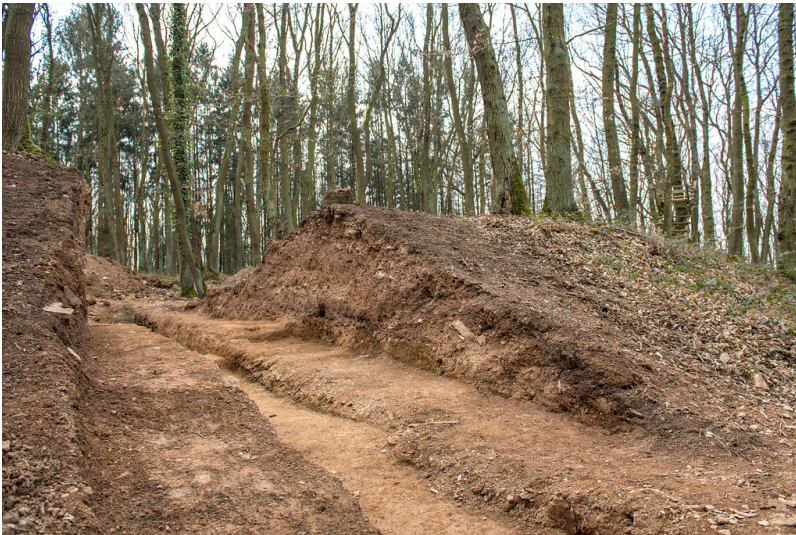
Alter Burgberg bei Kreuzweingarten (2019) - Grabungsschnitte durch den Wall und Graben  
Fotograf/Urheber: Marcel Zanjani

ergänzende Erkenntnisse zu Aufbau und Gestalt des Innenwalles sowie dessen Datierung erbringen. Zu diesem Zweck wurde an zwei Stellen im Osten der Anlage ein Profil des Walles angelegt, davon wird eines bei der Archäologietour präsentiert: Im Kern der heute sichtbaren Wallschüttung wurde zunächst eine ältere Befestigung erkannt. Zumindest in Teilen war diese einem Feuer zum Opfer gefallen. Der älteste Wall ist zeitlich unbestimmt, dürfte aber wenigstens in die mittlere Eisenzeit (Mitte des 1. vorchristlichen Jahrtausend) zurückreichen. Auf diese Schüttung wurden in der späten Eisenzeit (2. oder 1. Hälfte des 1. Jahrhunderts vor Chr.) zwei Mauerschalen in trockener Bauweise gesetzt, die im Inneren mit Hölzern und Erdmaterial hinterfüllt wurden. Die Mauer war insgesamt 3,35 Meter breit, der Wall misst noch heute 1,75 Meter Höhe. Eine Brustwehr oberhalb der Mauer wird man annehmen dürfen; sie ist aber an keiner Stelle nachgewiesen worden.
