## Talsperre Sinthern

### Erzählstation 14 des Wassererlebnispfades Pulheimer Bach

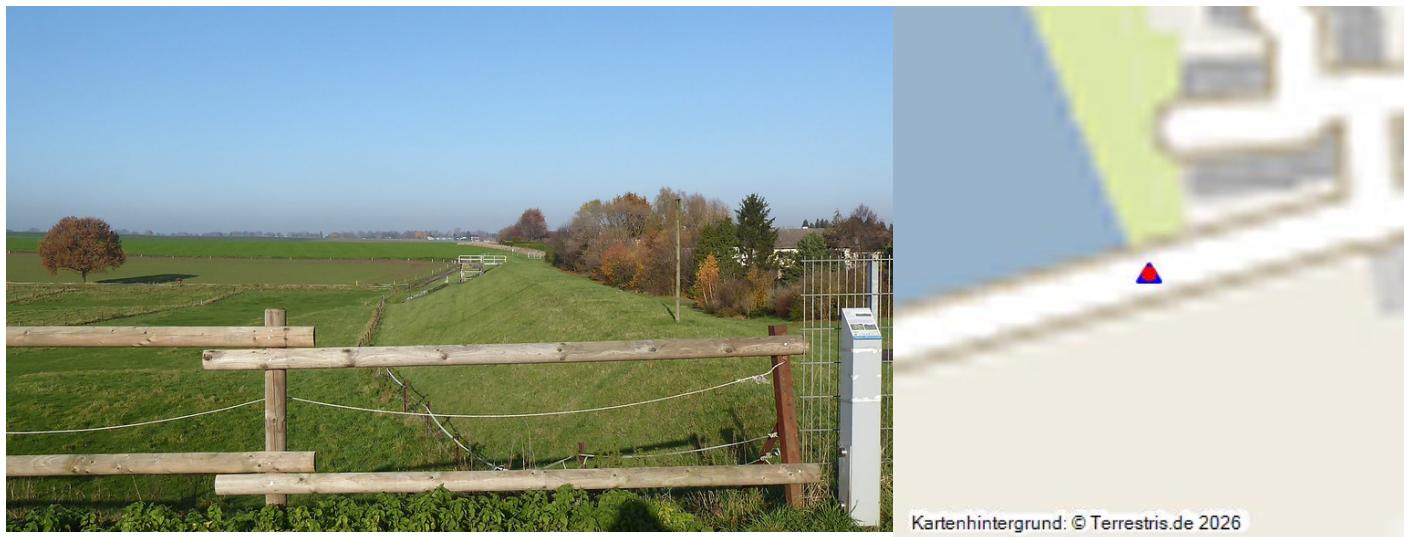
Abbildung 1: Erzählstation Talsperre Sinthern (2019)  
Fotograf/Urheber: Reinhard Zeeße

Die Erzählstation 14 „Talsperre Sinthern“ des Wassererlebnispfades Pulheimer Bach (Abbildung 1) liegt am westlichen Ortsrand von Sinthern (Abbildung 2).
