Talfüllung bei Pulheim-Geyen

Erzählstation 21 des Wassererlebnispfades Pulheimer Bach

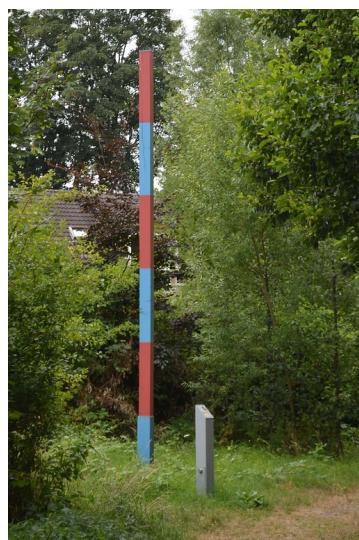
Abbildung 1: Maßstab und Stele der Erzählstation 21 (2015)
Fotograf/Urheber: Reinhard Zeeße

Die Erzählstation „Talfüllung“ (Abbildung 1) befindet sich an einem sechs Meter hohen Pfosten unterhalb des Privatgeländes der Junkerburg, etwa 300 Meter oberhalb der [Erzählstation 22 „Furt“](#).

Zur Einweihung des ersten im Rahmen der Regionale 2010 renaturierten Abschnittes des Pulheimer Baches (Abbildung 2) wurde ein Pfosten aufgestellt, der als Maßstab gedacht ist, um mit seiner Höhe von 6 Metern zu demonstrieren, in welchem Ausmaß der Pulheimer Bach sein Tal in historischer Zeit verfüllt hat.
