Talfüllung bei Pulheim-Geyen

Erzählstation 21 des Wassererlebnispfades Pulheimer Bach

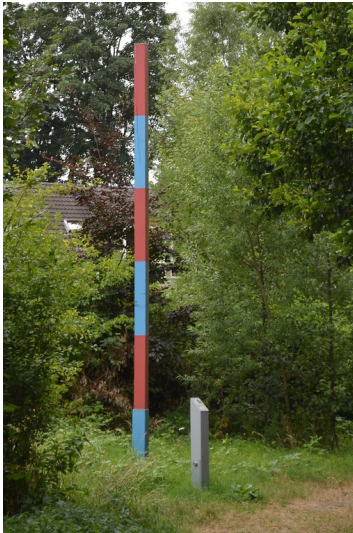
Abbildung 1: Maßstab und Stele der Erzählstation 21 (2015)
Fotograf/Urheber: Reinhard Zeese

Die Erzählstation „Talfüllung“ (Abbildung 1) befindet sich an einem sechs Meter hohen Pfosten unterhalb des Privatgeländes der Junkerburg, etwa 300 Meter oberhalb der [Erzählstation 22 „Furt“](#).

Zur Einweihung des ersten im Rahmen der Regionale 2010 renaturierten Abschnittes des Pulheimer Baches (Abbildung 2) wurde ein Pfosten aufgestellt, der als Maßstab gedacht ist, um mit seiner Höhe von 6 Metern zu demonstrieren, in welchem Ausmaß der Pulheimer Bach sein Tal in historischer Zeit verfüllt hat.
