Große Laache Pulheim

Erzählstation 29 des Wassererlebnispfades Pulheimer Bach

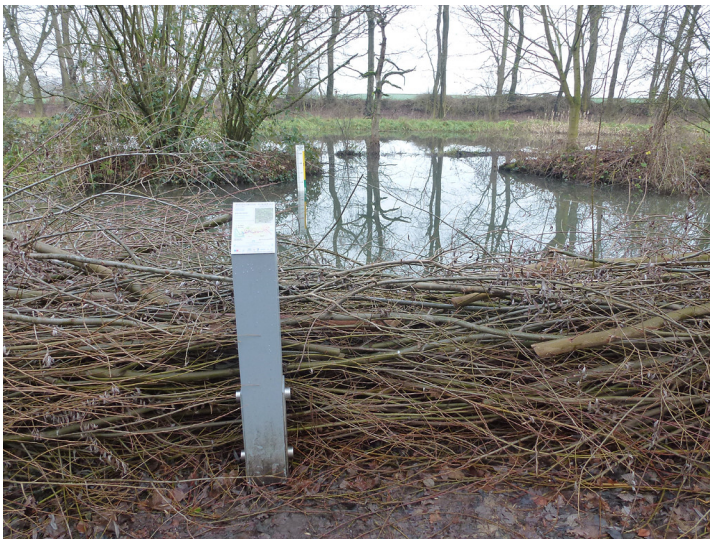
Abbildung 1: Erzählstation Große Laache mit Totholzwall, Lattenpegel 101 cm und Auensee (2012)
Fotograf/Urheber: Reinhard Zeese

Die Erzählstation „Große Laache“ (Abbildung 1) befindet sich am Hochwasserentlastungsarm am östlichen Ende des Pulheimer Bachsystems nahe Bachkilometer 0,0 (Abbildung 2).

An der hiesigen Erzählstation 29 ist ein Totholzwall aus Astschnitten aufgeschichtet (Abbildung 1). Diese Vorform einer Benjeshecke erschwert den Zugang zum Wasser. Es ist eine ökologisch sinnvolle Form der Besucherlenkung, die Störungen auf wenige Stellen reduziert und vom Unterhaltungsverband Pulheimer Bach auch an Waldrändern angewendet wird (Abbildung 17). Zusätzlich wurden am Waldrand standorttypische Sträucher angepflanzt, um die stark geschädigten Waldsäume wieder aufzubauen.
