## Versickerungsschlitz bei Pulheim

### Erzählstation 30a des Wassererlebnispfades Pulheimer Bach

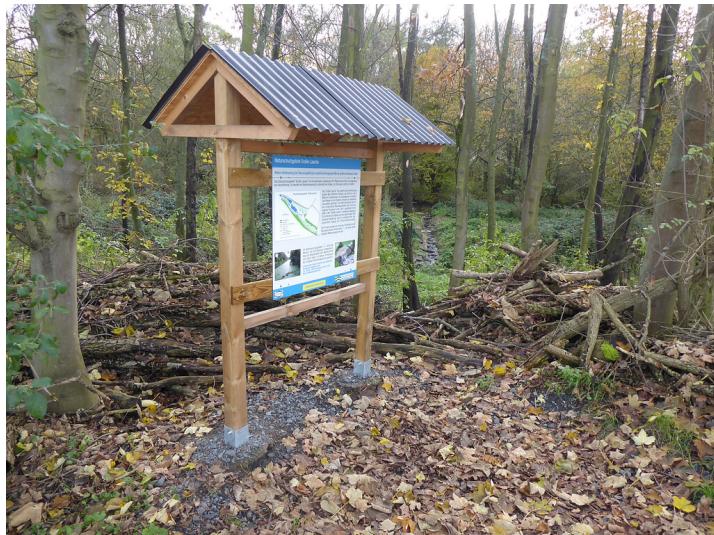
Abbildung 1: Informationstafel am Versickerungsschlitz, gegenüber der Rausche mit integrierter Fischtrappe, am Nordrand der Großen Laache (2019)  
Fotograf/Urheber: Reinhard Zeese

Die Erzählstation „Versickerungsschlitz“ liegt am Nordrand der Großen Laache. Dort wird 2020 die bisherige Tafel (Abbildung 1), die über das 1993 gestaltete und seitdem laufend verbesserte Versickerungssystem in der Großen Laache (Abbildung 2) informiert, durch eine Neufassung ersetzt.
