Versickerungsschlitz bei Pulheim

Erzählstation 30a des Wassererlebnispfades Pulheimer Bach

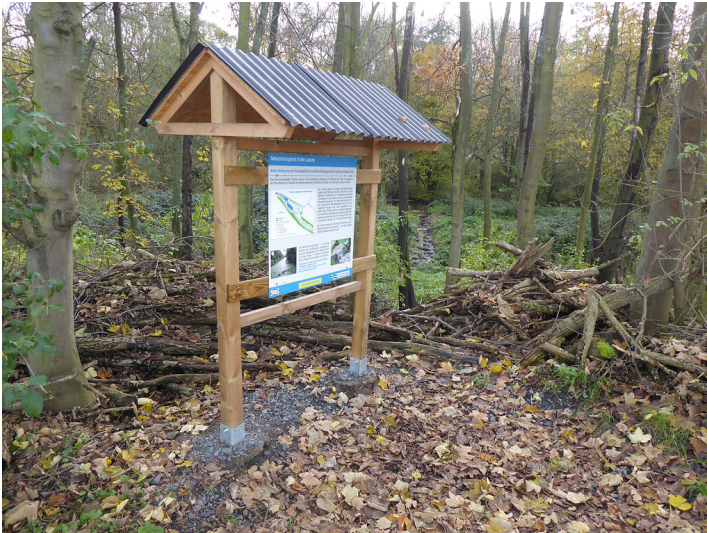
Abbildung 1: Informationstafel am Versickerungsschlitz, gegenüber der Rausche mit integrierter Fischtreppe, am Nordrand der Großen Laache (2019)
Fotograf/Urheber: Reinhard Zeese

Die Erzählstation „Versickerungsschlitz“ liegt am Nordrand der Großen Laache. Dort wird 2020 die bisherige Tafel (Abbildung 1), die über das 1993 gestaltete und seitdem laufend verbesserte Versickerungssystem in der [Großen Laache](#) (Abbildung 2) informiert, durch eine Neufassung ersetzt.
