Ruine Wegelnburg bei Nothweiler

Schlagwörter: [Burg](#), [Burgruine](#), [Zisterne](#), [Sandstein](#), [Kulturdenkmal](#)
Fachsicht(en): Denkmalpflege, Architekturgeschichte, Landeskunde
Gemeinde(n): Schönau (Pfalz)
Kreis(e): Südwestpfalz
Bundesland: Rheinland-Pfalz

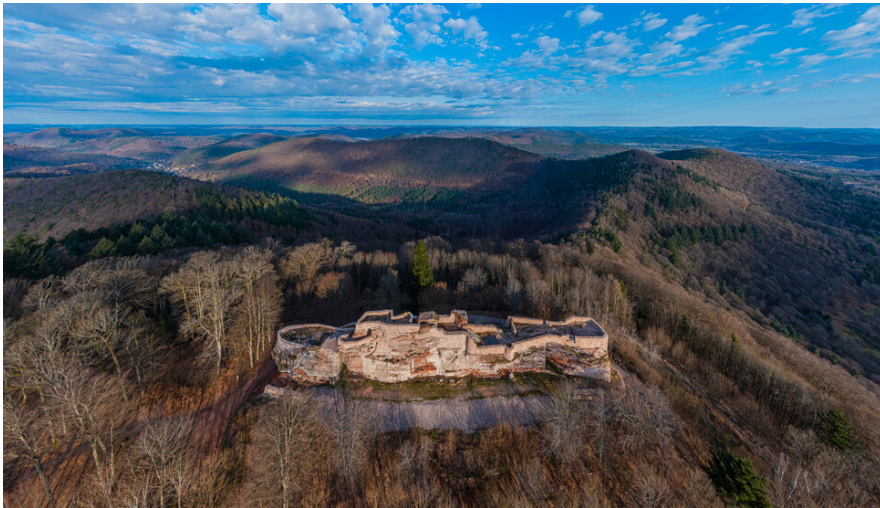
Ruine Wegelnburg bei Nothweiler (2024)
Fotograf/Urheber: Armin Huck
