Walddusche bei Gleisweiler

Fachsicht(en): [Denkmalpflege](#), [Landeskunde](#), [Architekturgeschichte](#)

Gemeinde(n): [Böchingen](#), [Gleisweiler](#)

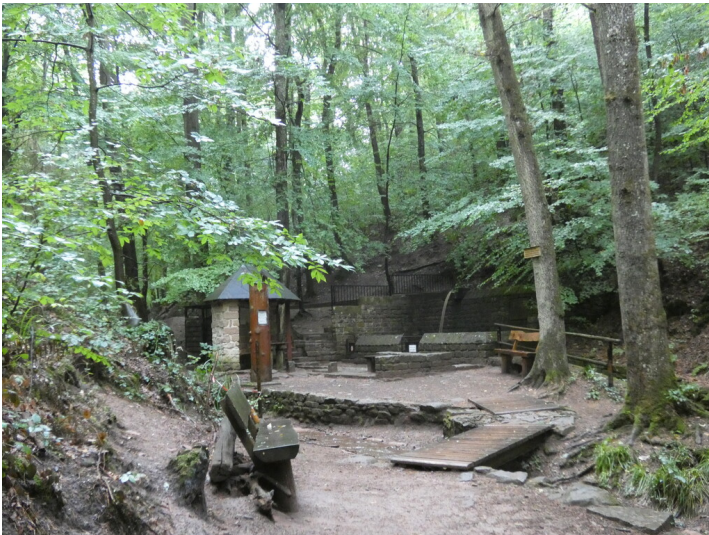
Walddusche bei Gleisweiler (2022)
Fotograf/Urheber: Barbara Hillers, SGD Süd

Die Kaltwasseranlage besteht aus einem gemauerten offenen Bauwerk („Badehaus“, ca. 8 m x 6,80 m groß) mit einem mehrfach geteilten Baderaum mit angegliederter Umkleidekabine. Das gesamte Bauwerk besteht aus gehauenen Sandsteinquadern. Die Becken des Baderaums sind über Treppen erreichbar und boten ursprünglich Platz für die Anwendungen („Douche“, „Sturzbad“ und „Wellenbad“). Im Rahmen der Instandsetzung wurde die Dusche wiederhergestellt und ein anderes Becken wird seither als Kneipp-Becken genutzt. Die Dusche wird wie in früherer Zeit vom Hainbach gespeist. Zu diesem Zweck wird das Wasser des Hainbachs über eine ca. 80 m lange Werksteinrinne mit entsprechendem Gefälle zur Anlage geführt, um dort aus ca. 3 m Höhe als Wasserstrahl in das Becken zu fallen. Das gebrauchte Wasser wird anschließend wieder vom Hainbach aufgenommen. Die Wassertemperatur liegt bei ca. 8 bis 12 Grad.
