Burgruine Altleiningen

Die zu Beginn des 12. Jahrhunderts erbaute Burg Altleiningen liegt auf einer Höhe von ca. 286 m ü. NN auf dem steil abfallenden, östlichen Ausläufer des Schloßberges über dem Eckbachtal nordöstlich von Altleiningen.

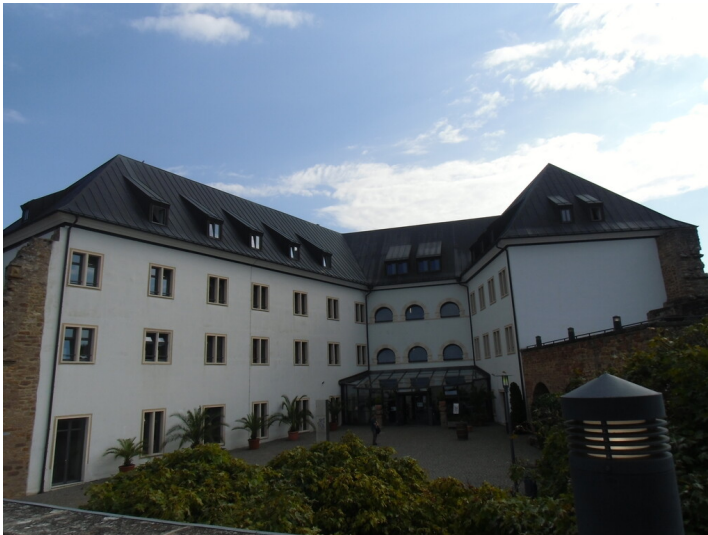
Innenhof der Burgruine Altleiningen (2021)
Fotograf/Urheber: Barbara Hillers, SGD Süd
