# Burgruine Altleiningen

Die zu Beginn des 12. Jahrhunderts erbaute Burg Altleiningen liegt auf einer Höhe von ca. 286 m ü. NN auf dem steil abfallenden, östlichen Ausläufer des Schloßberges über dem Eckbachtal nordöstlich von Altleiningen.

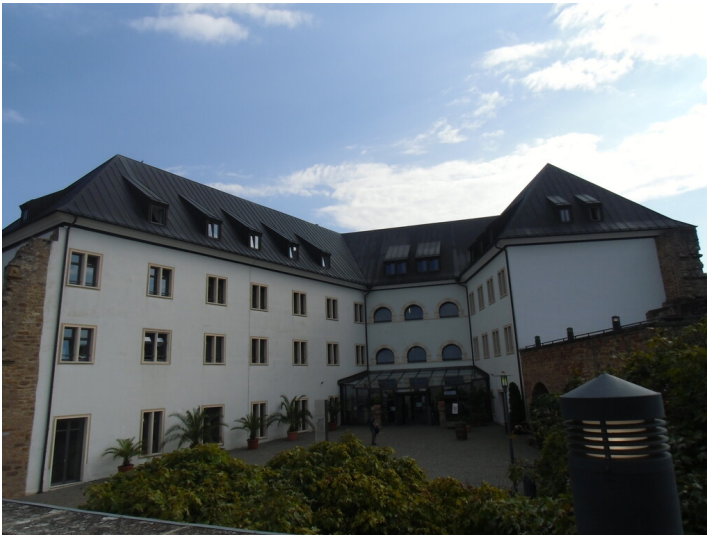
Innenhof der Burgruine Altleiningen (2021)  
Fotograf/Urheber: Barbara Hillers, SGD Süd
