Burgruine Altleiningen

Fachsicht(en): [Landeskunde](#), [Architekturgeschichte](#)

Gemeinde(n): [Altleiningen](#)

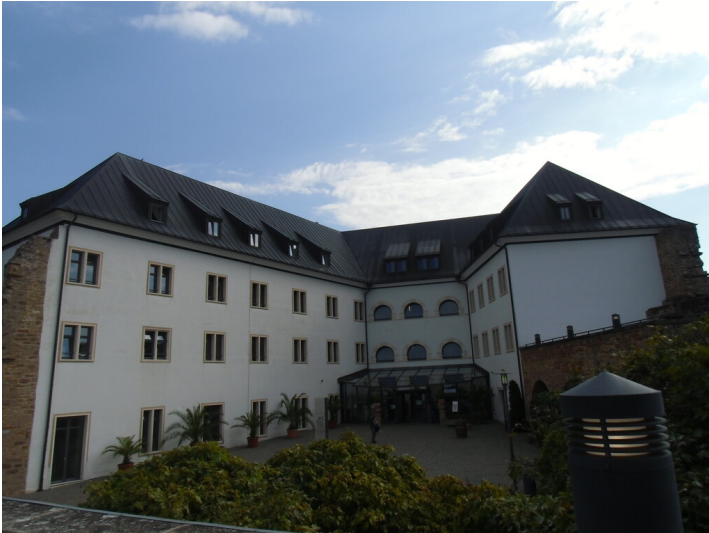
Innenhof der Burgruine Altleiningen (2021)
Fotograf/Urheber: Barbara Hillers, SGD Süd
