Burgruine Altleiningen

Schlagwörter: [Burg](#), [Burgruine](#), [Baudenkmal](#)

Fachsicht(en): [Landeskunde](#), [Architekturgeschichte](#)

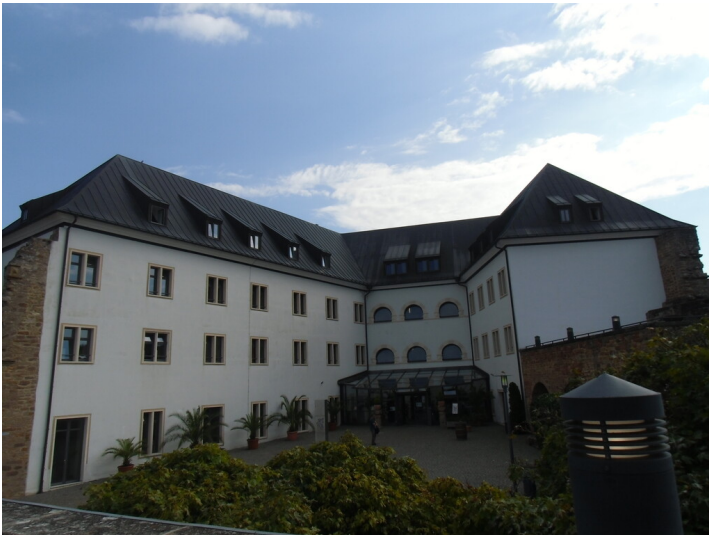
Innenhof der Burgruine Altleiningen (2021)
Fotograf/Urheber: Barbara Hillers, SGD Süd
