Dreiseithof Hauptstraße 28 in Weitersweiler

Haus Emmling

Schlagwörter: Fachwerkbauweise, Hof (Landwirtschaft)

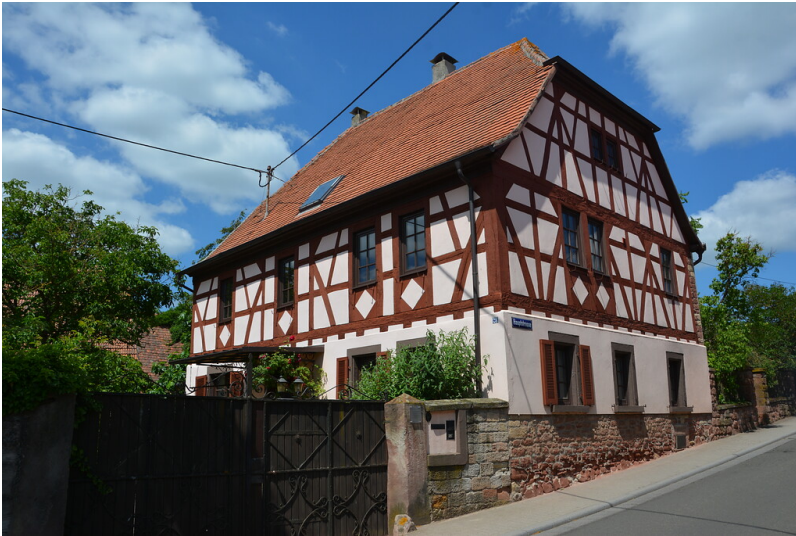
Blick auf den Dreiseithof Haus Emmling, das älteste Haus in Weitersweiler, von der Hauptstraße aus (2020)
Fotograf/Urheber: Leonie Barth

In der Hauptstraße Nummer 28 befindet sich das älteste Haus in Weitersweiler. Es handelt sich um einen Dreiseithof. Auf drei Seiten umbaute Höfe waren eine typische Bauform für landwirtschaftliche Betriebe.

Das Haupt- und Wohnhaus ist von der Straße aus zu sehen. Unmittelbar an das Wohnhaus schließt sich ebenerdig das Backhaus an. Über eine steile Holzterrasse war das darüberliegende Zimmer der Knechte zu erreichen. Dann folgt ein Stallgebäude, dem sich eine kleine Scheune anschließt. Es handelt sich bei den Scheunen um Bruchsteinfachwerkgebäuden mit Satteldach. Diese beherbergten sowohl die Stallungen für die Tiere als auch Lagerflächen für Heu und Stroh. Im rechten Winkel schließt ein weiteres Gebäude an. Auf diese Weise bildet das Gehöft einen Dreiseithof, der zur Hauptstraße hin offen ist. Der Innenhof besitzt eine Kopfsteinpflasterung im Segmentbogenverband. Eine Mauer mit großem zweiflügligem Tor grenzt das Grundstück zur Straße ab.

Bei dem Wohnhaus handelt es sich um ein eindrucksvolles Fachwerkhaus. Das dreigeschossige Gebäude (Erd- und zwei Obergeschosse) erhebt sich auf einem rechteckigen Grundriss. Die Sockelzone ist gemauert. Die Fassade im Bereich des Erdgeschosses ist verputzt. In den Obergeschossen liegt das Fachwerk frei. Charakteristisch für das Gebäude sind die zu Dreier-Bündeln zusammengefassten Streben und die Rautenformen unter den Fenstern. Für die Fachwerkstreben wurde Eichenholz genutzt. Die Fassade ist in hellrosa Farbe gehalten. Gedeckt ist das Gebäude mit einem Krüppelwalmdach.
