Dreiseithof Hauptstraße 28 in Weitersweiler Haus Emmling

Dreiseithof Hauptstraße 28 in Weitersweiler

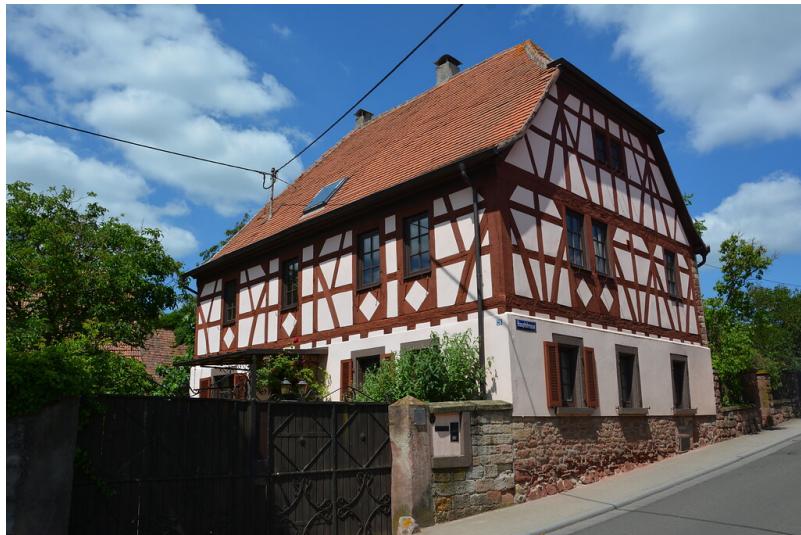
Blick auf den Dreiseithof Haus Emmling, das älteste Haus in Weitersweiler, von der Hauptstraße aus (2020)
Fotograf/Urheber: Leonie Barth

Das Haupt- und Wohnhaus ist von der Straße aus zu sehen. Unmittelbar an das Wohnhaus schließt sich ebenerdig das Backhaus an. Über eine steile Holztreppe war das darüberliegende Zimmer der Knechte zu erreichen. Dann folgt ein Stallgebäude, dem sich eine kleine Scheune anschließt. Es handelt sich bei den Scheunen um Bruchsteinfachwerkgebäuden mit Satteldach. Diese beherbergten sowohl die Stallungen für die Tiere als auch Lagerflächen für Heu und Stroh. Im rechten Winkel schließt ein weiteres Gebäude an. Auf diese Weise bildet das Gehöft einen Dreiseithof, der zur Hauptstraße hin offen ist. Der Innenhof besitzt eine Kopfsteinpflasterung im Segmentbogenverband. Eine Mauer mit großem zweiflügligem Tor grenzt das Grundstück zur Straße ab.

Bei dem Wohnhaus handelt es sich um ein eindrucksvolles Fachwerkhaus. Das dreigeschossige Gebäude (Erd- und zwei Obergeschosse) erhebt sich auf einem rechteckigen Grundriss. Die Sockelzone ist gemauert. Die Fassade im Bereich des Erdgeschosses ist verputzt. In den Obergeschossen liegt das Fachwerk frei. Charakteristisch für das Gebäude sind die zu Dreier-Bündeln zusammengefassten Streben und die Rautenformen unter den Fenstern. Für die Fachwerkstreben wurde Eichenholz genutzt. Die Fassade ist in hellrosa Farbe gehalten. Gedeckt ist das Gebäude mit einem Krüppelwalmdach.

Das Tor zum Hof, flankiert von zwei Radabweisern, wurde zwar mit neuen Brettern versehen, die Eisenelemente jedoch stammen noch aus dem frühen 20. Jahrhundert. Diese Eisenelemente bilden in der oberen Hälfte des Tors Karomuster. In der unteren Hälfte des Tors bilden die Eisenelemente floralen Dekor. Vor dem Stallgebäude wächst ein eindrucksvoller Walnussbaum, der aber erst nach 1978 gepflanzt wurde.
