Unterführung am Antoniusbrunnen in Dattenberg

Bis zum Jahr 1888 wurde der gewonnene Basaltstein mit Pferdewagen vom Steinbruch in Dattenberg bis zum Rhein transportiert. Der Weg durch den Ort, den diese Steinführwerke nahmen, existiert heute nicht mehr. Lediglich die alte Unterführung am Antoniusbrunnen in Dattenberg kündet von der Zeit.

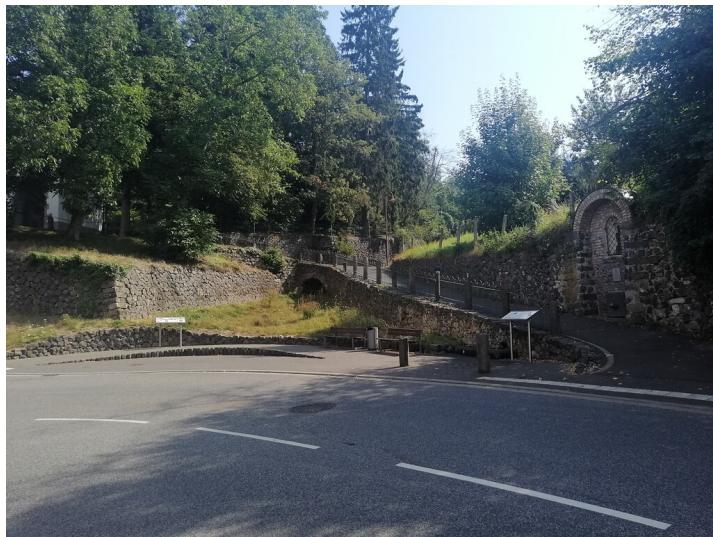
Blick auf den Platz mit dem Antoniusbrunnen (rechts in der Hangmauer) und der alten Unterführung (2020).
Fotograf/Urheber: Dagmar Gombert

Die alte Unterführung in Dattenberg liegt genau an der Stelle, wo die Kirchstraße auf den Scheitelpunkt der Kurve der Bornbergstraße K10 trifft. Vom Platz am Antoniusbrunnen aus, lässt sich die gemauerte Unterführung heute noch entdecken. Diese ist mittlerweile teilweise verfüllt. Hinter der Unterführung bezeichnet die Bodensenke den alten Weg, der vom Dattenberger Steinbruch aus bis zur Bornbergstraße führte. Dieser Weg ist heute größtenteils bebaut.

Bereits vor Inbetriebnahme der Lorenbahn am Dattenberger Stürzberg musste der Basaltstein zum Rhein transportiert werden. Die schweren Steine mussten insgesamt 800 Meter Luftlinie und 130 Höhenmeter überwinden. Die „Alte Unterführung“ ist Teil des ehemaligen Transportweges vom Steinbruch bis zum Rhein. Unterhalb der Unterführung verlief die Strecke entlang der heutigen Landstraße K10. Für den Transport wurden Pferdeführwerke genutzt. Das führte dazu, dass sich Schmiede und Stellmacher im Ort ansiedelten. Die Dattenberger Schmiede fertigten neben Brechstangen und Werkzeugen für den Steinbruch auch die Hufeisen und Wagenteile an. Im Jahr 1888 löste die Bremsbahn die Steinführwerke ab. Die Bremsbahn war effizienter als die Pferdekarren. Die einstige Wegstrecke oberhalb der Unterführung wurde ebenso wie die Unterführung verfüllt.
