# Wohnhaus Hartmannstraße 45 Maikammer

## Schwesternhaus

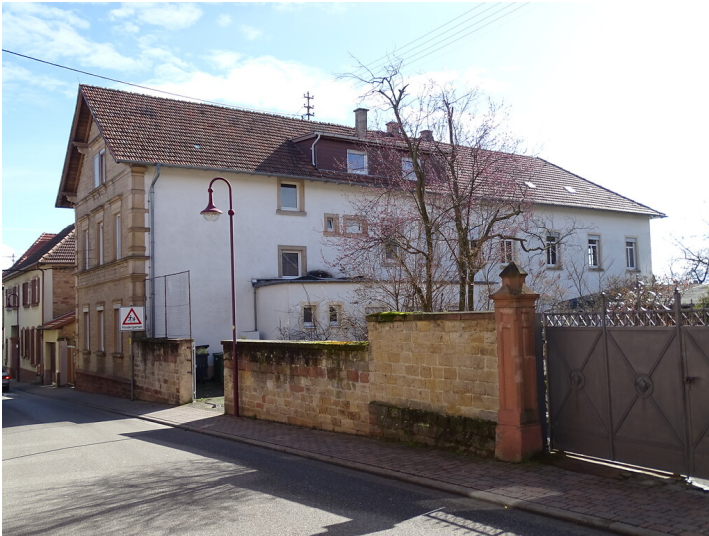
Hartmannstraße 45 Maikammer (2020).  
Fotograf/Urheber: Matthias C.S. Dreyer

Auf einem aus roten Sandsteinen gefertigten Kellersockel (mit Gesimsband abgeschlossen) sitzt der zweistöckige Bau. Drei Fensterachsen gliedern die Vorderansicht. Die Geschoße sind mit umlaufenden Bändern (Stockwerks-Gesimse, Fensterbankgesimse) gegliedert. Die drei Fensterumrahmungen im Erdgeschoß zeigen einfache profilierte Gewände, wie wir sie an zahlreichen anderen Bauten in Maikammer ebenfalls finden. Das „stehende,, Fensterformat, sowie die leicht nach vorne gesetzten Fensterbänke sind ebenfalls typische Formen der Bauten in Maikammer, aber auch an der Weinstraße. Das Obergeschoß und das Dachgeschoß sind an der Giebelseite etwas aufwändiger ausgeformt. Die Fenster besitzen Bedachungen und im Obergeschoß sind zwei Fenster zu einem Paar zusammengefasst. Während die Wände mit einfach gebossten (roh bearbeitete Ansichtsfläche) Sandsteinen erbaut sind, wurden die Ecken des Gebäudes mit großen Sandsteinblöcken betont. Platten gliedern die aufstrebenden Kanten und verleihen dem Gebäude einen klaren seitlichen Abschluss. Zu beachten ist die Fortführung der Bänder über die Ecksteine hinaus und ihre Ausformung auf den Längsseiten des Gebäudes. Es entsteht ein optischer Zusammenhang zwischen dem Giebel und den Seiten des Bauwerks. An dieser Stelle sei auf die drei unterschiedlichen Formen der Gesimsbänder hingewiesen, ohne diese im Detail zu beschreiben.

Auffallend für das Dachgeschoss ist der weit überstehende Dachaufbau. Den besonderen Anspruch an die hohe Qualität des Bauens zeigt auch ein dort auftretendes Detail. Die Dachsparren liegen auf Pfetten (Träger in der Dachkonstruktion) auf, die über Sandsteinsockel aufgefangen werden. Diese Sockel sind mit einer Art von nachgebildeten Voluten verziert. Eine ähnliche gestalterische „Pseudofunktion,, zeigt sich auch am „Doppelfenster,, des Dachgeschosses. Kleine Stützen unterhalb der Fensterbank dienen der „Verschönerung,,. Sie haben keine statische Funktion.[nach oben](#)
