## Fährturm in Briedel

Vor dem Briedeler Gemeindehaus an der Moselstraße steht der Briedeler Fährturm. Ursprünglich stand dieser Turm an einem anderen Standort nahe der Fährstation. Von diesem Turm aus war ein Stahlseil über die Mosel gespannt. Die alte Seilfähre wurde an diesem Seil über die Mosel geführt.

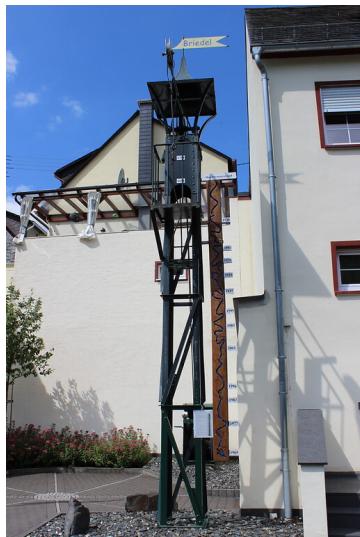
Fährturm an der Moselstraße in Briedel (2020)  
Fotograf/Urheber: Anna-Maria Zois

Der historische Fährturm ist aus Eisenverstrebungen konstruiert und misst ungefähr 8 Meter. Der obere Teil des Fährturms ist mit einer kleinen Standfläche ausgestattet und schließt mit einem Dach ab. Am oberen Teil des Turmes ist eine Eisenspule befestigt. Von dieser ging ursprünglich das stählerne Seil aus, an dem die alte Mosel-Fähre geführt wurde. Rechts vom Fährturm ist eine Holzleiste befestigt. Diese enthält alle Hochwassermarken seit dem Jahr 1534. [nach oben](#)

Der historische Fährturm befand sich ursprünglich nahe des heutigen Fährablegers. Er war zur Zeit seiner Erbauung 25 Meter hoch. Der obere Teil dieses Fährturms wurde am heutigen Standort aufgestellt. Somit war der Fährturm ursprünglich dreimal so hoch wie der heutige, gekürzte Turm. Auf der Turmspitze war eine goldene Wetterfahne befestigt. Diese Fahne ist noch auf der heutigen Moselfähre in Briedel zu sehen. Sie trägt den Namenszug der Ortsgemeinde. Von dem Fährturm aus verlief ein Stahlseil über die Mosel. Das Stahlseil endete auf der gegenüberliegenden Bergseite. Dort war das Tragseil (Fährseil) in gleicher Höhe mit einem Bodenanker befestigt. An dem Stahlseil wurde die Fähre über den Fluss geführt. Das Seil war gerade über die Mosel gespannt. Von der Führrolle gingen zwei Seile ab. Sie waren vorne und hinten an der Fähre befestigt. Mittels Handwinden wurde die Fähre dann schräg gegen die Flussströmung gestellt. Durch diesen schrägen Winkel wurde das Fährschiff von der Flussströmung ganz von alleine in Bewegung gesetzt. Mit der Kanalisierung und somit Begradigung der Mosel ab dem Jahre 1958 war es nicht mehr möglich, eine Seilfähre zu betreiben. Aus diesem Grund wurde die Seilfähre durch eine motorisierte Fähre ersetzt. Diese konnte unabhängig von der Flussströmung eingesetzt werden.

Der alte Fährturm wurde am ursprünglichen Standort abgebaut. Zwischenzeitlich diente der Turm am Spielplatz Strandbad als Teil einer Kinderrutsche. Danach wurde er stark auf 8 Meter Höhe gekürzt. Auch erhielt der Fährturm seinen heutigen dunkelgrünen Anstrich. Kurz darauf wurde auch die Leiste mit den Hochwassermarken angebracht. Die Jahresangaben wurden von verschiedenen Hochwassermarken im Ort nach hier übertragen. Die Hochwassermarken sind bis heute an verschiedenen Häusern im Ort angebracht. Sie illustrieren die Hochwasserstände der letzten 500 Jahre. [nach oben](#)
