# Fährturm in Briedel

Vor dem Briedeler Gemeindehaus an der Moselstraße steht der Briedeler Fährturm. Ursprünglich stand dieser Turm an einem anderen Standort nahe der Fährstation. Von diesem Turm aus war ein Stahlseil über die Mosel gespannt. Die alte Seilfähre wurde an diesem Seil über die Mosel geführt.

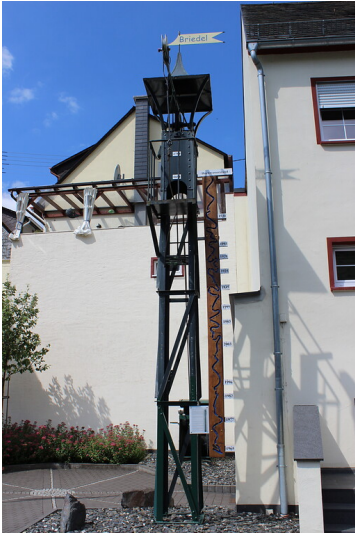
Fährturm an der Moselstraße in Briedel (2020)  
Fotograf/Urheber: Anna-Maria Zois

Der historische Fährturm ist aus Eisenverstreben konstruiert und misst ungefähr 8 Meter. Der obere Teil des Fährturms ist mit einer kleinen Standfläche ausgestattet und schließt mit einem Dach ab. Am oberen Teil des Turmes ist eine Eisenspule befestigt. Von dieser ging ursprünglich das stählerne Seil aus, an dem die alte Mosel-Fähre geführt wurde. Rechts vom Fährturm ist eine Holzleiste befestigt. Diese enthält alle Hochwassermarken seit dem Jahr 1534. [nach oben](#)

Der historische Fährturm befand sich ursprünglich nahe des heutigen Fährablegers. Er war zur Zeit seiner Erbauung 25 Meter hoch. Der obere Teil dieses Fährturms wurde am heutigen Standort aufgestellt. Somit war der Fährturm ursprünglich dreimal so hoch wie der heutige, gekürzte Turm. Auf der Turmspitze war eine goldene Wetterfahne befestigt. Diese Fahne ist noch auf der heutigen Moselfähre in Briedel zu sehen. Sie trägt den Namenszug der Ortsgemeinde. Von dem Fährturm aus verlief ein Stahlseil über die Mosel. Das Stahlseil endete auf der gegenüberliegenden Bergseite. Dort war das Tragseil (Fährseil) in gleicher Höhe mit einem Bodenanker befestigt. An dem Stahlseil wurde die Fähre über den Fluss geführt. Das Seil war gerade über die Mosel gespannt. Von der Fährrolle gingen zwei Seile ab. Sie waren vorne und hinten an der Fähre befestigt. Mittels Handwinden wurde die Fähre dann schräg gegen die Flussströmung gestellt. Durch diesen schrägen Winkel wurde das Fährschiff von der Flussströmung ganz von alleine in Bewegung gesetzt. Mit der Kanalisierung und somit Begradigung der Mosel ab dem Jahre 1958 war es nicht mehr möglich, eine Seilfähre zu betreiben. Aus diesem Grund wurde die Seilfähre durch eine motorisierte Fähre ersetzt. Diese konnte unabhängig von der Flussströmung eingesetzt werden.

Der alte Fährturm wurde am ursprünglichen Standort abgebaut. Zwischenzeitlich diente der Turm am Spielplatz Strandbad als Teil einer Kinderrutsche. Danach wurde er stark auf 8 Meter Höhe gekürzt. Auch erhielt der Fährturm seinen heutigen dunkelgrünen Anstrich. Kurz darauf wurde auch die Leiste mit den Hochwassermarken angebracht. Die Jahresangaben wurden von verschiedenen Hochwassermarken im Ort nach hier übertragen. Die Hochwassermarken sind bis heute an verschiedenen Häusern im Ort angebracht. Sie illustrieren die Hochwasserstände der letzten 500 Jahre. [nach oben](#)
