Fährturm in Briedel

Vor dem Briedeler Gemeindehaus an der Moselstraße steht der Briedeler Fährturm. Ursprünglich stand dieser Turm an einem anderen Standort nahe der Fährstation. Von diesem Turm aus war ein Stahlseil über die Mosel gespannt. Die alte Seilfähre wurde an diesem Seil über die Mosel geführt.

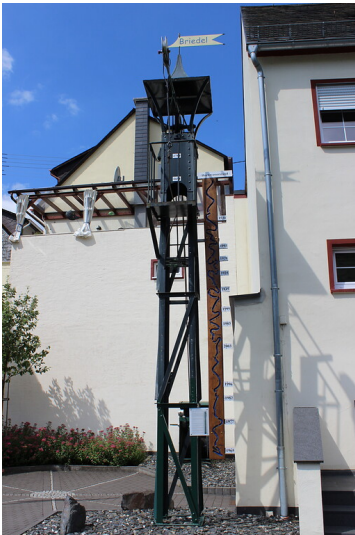
Fährturm an der Moselstraße in Briedel (2020)
Fotograf/Urheber: Anna-Maria Zois

Der historische Fährturm ist aus Eisenverstreben konstruiert und misst ungefähr 8 Meter. Der obere Teil des Fährturms ist mit einer kleinen Standfläche ausgestattet und schließt mit einem Dach ab. Am oberen Teil des Turmes ist eine Eisenspule befestigt. Von dieser ging ursprünglich das stählerne Seil aus, an dem die alte Mosel-Fähre geführt wurde. Rechts vom Fährturm ist eine Holzleiste befestigt. Diese enthält alle Hochwassermarken seit dem Jahr 1534. [nach oben](#)

Der historische Fährturm befand sich ursprünglich nahe des heutigen Fährablegers. Er war zur Zeit seiner Erbauung 25 Meter hoch. Der obere Teil dieses Fährturms wurde am heutigen Standort aufgestellt. Somit war der Fährturm ursprünglich dreimal so hoch wie der heutige, gekürzte Turm. Auf der Turmspitze war eine goldene Wetterfahne befestigt. Diese Fahne ist noch auf der heutigen Moselfähre in Briedel zu sehen. Sie trägt den Namenszug der Ortsgemeinde. Von dem Fährturm aus verlief ein Stahlseil über die Mosel. Das Stahlseil endete auf der gegenüberliegenden Bergseite. Dort war das Trageil (Fährseil) in gleicher Höhe mit einem Bodenanker befestigt. An dem Stahlseil wurde die Fähre über den Fluss geführt. Das Seil war gerade über die Mosel gespannt. Von der Fährrolle gingen zwei Seile ab. Sie waren vorne und hinten an der Fähre befestigt. Mittels Handwinden wurde die Fähre dann schräg gegen die Flussströmung gestellt. Durch diesen schrägen Winkel wurde das Fährschiff von der Flussströmung ganz von alleine in Bewegung gesetzt. Mit der Kanalisierung und somit Begradigung der Mosel ab dem Jahre 1958 war es nicht mehr möglich, eine Seilfähre zu betreiben. Aus diesem Grund wurde die Seilfähre durch eine motorisierte Fähre ersetzt. Diese konnte unabhängig von der Flussströmung eingesetzt werden.

Der alte Fährturm wurde am ursprünglichen Standort abgebaut. Zwischenzeitlich diente der Turm am Spielplatz Strandbad als Teil einer Kinderrutsche. Danach wurde er stark auf 8 Meter Höhe gekürzt. Auch erhielt der Fährturm seinen heutigen dunkelgrünen Anstrich. Kurz darauf wurde auch die Leiste mit den Hochwassermarken angebracht. Die Jahresangaben wurden von verschiedenen Hochwassermarken im Ort nach hier übertragen. Die Hochwassermarken sind bis heute an verschiedenen Häusern im Ort angebracht. Sie illustrieren die Hochwasserstände der letzten 500 Jahre. [nach oben](#)
