Katholische Pfarrkirche Sankt Karl Borromäus in Sülz

Fachsicht(en): Architekturgeschichte

Gemeinde(n): Köln

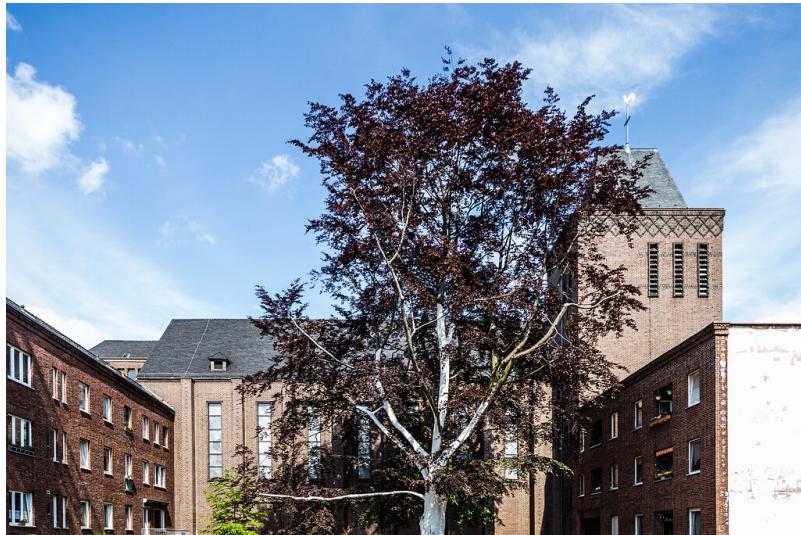
Kirche St. Borromäus in Köln-Sülz (2021)
Fotograf/Urheber: Sebastian Löder

Das Besondere an der Kirche ist, dass sie als Betonkonstruktion in ihrem Inneren dem Neuen Bauen verpflichtet ist, während sie im Äußeren noch den Backsteinexpressionismus verkörpert. Der Bau vereint somit zwei Bauphasen des modernen Kirchenbaus. Das Langhaus wird zur Zülpicher Straße horizontal von neun Pfeilern gegliedert. In den Achsen dazwischen erstrecken sich acht schmale, hochrechteckige Fenster mit vorkragender Rahmung. Der rechteckige Kirchturm mit hohem Walmdach orientiert sich an der Bauflucht der Redwitzstraße, tangiert das Kirchenschiff und bildet mit dem südöstlich anschließenden Wohngebäuderiegel eine Linie. Er hat zur Redwitzstraße vier hohe schmale Fenster mit vorkragender Rahmung bzw. jeweils drei zu den Seiten, über denen sich ein umlaufendes Rautenfries aus überwiegend bläulichen Steinen unter der Traufe erstreckt.
