Katholische Pfarrkirche Sankt Karl Borromäus in Sülz

Fachsicht(en): [Architekturgeschichte](#)

Gemeinde(n): Köln

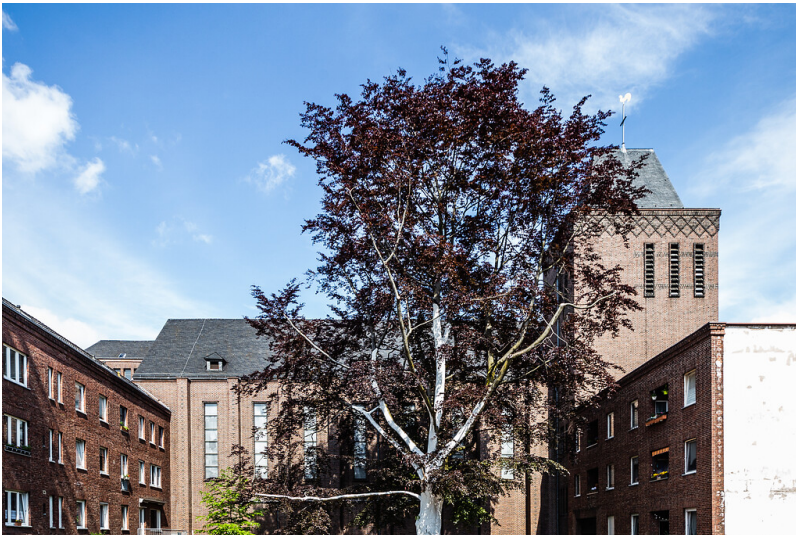
Kirche St. Borromäus in Köln-Sülz (2021)
Fotograf/Urheber: Sebastian Löder

Das Besondere an der Kirche ist, dass sie als Betonkonstruktion in ihrem Inneren dem Neuen Bauen verpflichtet ist, während sie im Äußeren noch den Backsteinexpressionismus verkörpert. Der Bau vereint somit zwei Bauphasen des modernen Kirchenbaus. Das Langhaus wird zur Zülpicher Straße horizontal von neun Pfeilern gegliedert. In den Achsen dazwischen erstrecken sich acht schmale, hochrechteckige Fenster mit vorkragender Rahmung. Der rechteckige Kirchturm mit hohem Walmdach orientiert sich an der Bauflucht der Redwitzstraße, tangiert das Kirchenschiff und bildet mit dem südöstlich anschließenden Wohngebäuderiegel eine Linie. Er hat zur Redwitzstraße vier hohe schmale Fenster mit vorkragender Rahmung bzw. jeweils drei zu den Seiten, über denen sich ein umlaufendes Rautenfries aus überwiegend bläulichen Steinen unter der Traufe erstreckt.

Der nördliche Kirchenvorplatz ist nur halb durch die - nach Südwesten rückspringende - Bebauung entlang der Zülpicher Straße geschlossen und zur nordöstlichen Ecke an der Redwitzstraße geöffnet, da ein ursprünglich hier geplantes Eckgebäude nicht zur Ausführung kam. Die zur Palanter Straße offene Grünfläche südlich der Kirche soll wohl demnächst durch die Realisierung des bereits in den 1930er Jahren geplanten sogenannten zweiten Bauabschnitts verkleinert und die Anlage so baulich geschlossen werden. Der Chorbereich der Kirche ist in die Fassadenfront der Gustavstraße integriert, ragt aber als höherer hochrechteckiger Bau mit zurückversetztem Walmdach über die dreigeschossige Wohnhauszeile hinaus. Ein gemauertes großes Kreuzifix auf der Chorfassade betont die Höhe des Baus, der durch eine verhältnismäßig kleine Tür mit seitlicher Zahnfriesrahmung erschlossen wird.
