## Katholische Pfarrkirche Sankt Karl Borromäus in Sülz

**Straße / Hausnummer:** Zülpicher Straße 275

**Ort:** 50937 Köln - Sülz

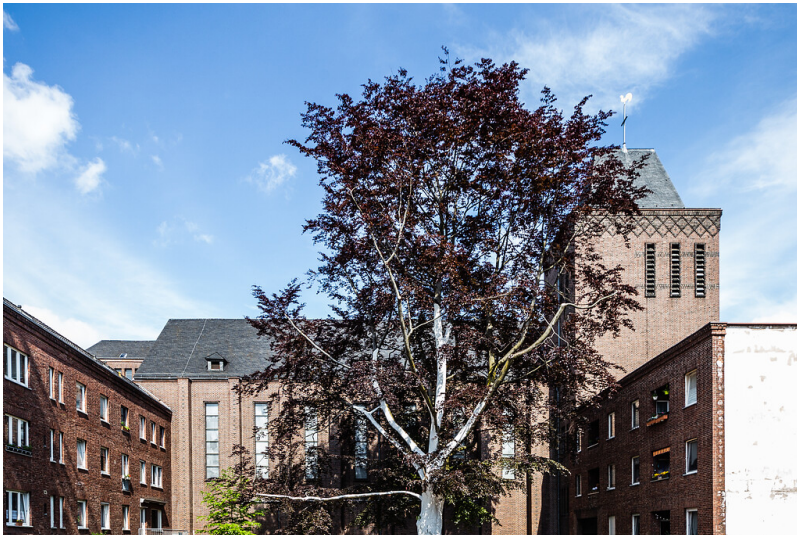
Kirche St. Borromäus in Köln-Sülz (2021)  
Fotograf/Urheber: Sebastian Löder

Das Besondere an der Kirche ist, dass sie als Betonkonstruktion in ihrem Inneren dem Neuen Bauen verpflichtet ist, während sie im Äußeren noch den Backsteinexpressionismus verkörpert. Der Bau vereint somit zwei Bauphasen des modernen Kirchenbaus. Das Langhaus wird zur Zülpicher Straße horizontal von neun Pfeilern gegliedert. In den Achsen dazwischen erstrecken sich acht schmale, hochrechteckige Fenster mit vorkragender Rahmung. Der rechteckige Kirchturm mit hohem Walmdach orientiert sich an der Bauflucht der Redwitzstraße, tangiert das Kirchenschiff und bildet mit dem südöstlich anschließenden Wohngebäuderiegel eine Linie. Er hat zur Redwitzstraße vier hohe schmale Fenster mit vorkragender Rahmung bzw. jeweils drei zu den Seiten, über denen sich ein umlaufendes Rautenfries aus überwiegend bläulichen Steinen unter der Traufe erstreckt.

Der nördliche Kirchenvorplatz ist nur halb durch die - nach Südwesten rückspringende - Bebauung entlang der Zülpicher Straße geschlossen und zur nordöstlichen Ecke an der Redwitzstraße geöffnet, da ein ursprünglich hier geplantes Eckgebäude nicht zur Ausführung kam. Die zur Palanter Straße offene Grünfläche südlich der Kirche soll wohl demnächst durch die Realisierung des bereits in den 1930er Jahren geplanten sogenannten zweiten Bauabschnitts verkleinert und die Anlage so baulich geschlossen werden. Der Chorbereich der Kirche ist in die Fassadenfront der Gustavstraße integriert, ragt aber als höherer hochrechteckiger Bau mit zurückversetztem Walmdach über die dreigeschossige Wohnhauszeile hinaus. Ein gemauertes großes Kreuzifix auf der Chorfassade betont die Höhe des Baus, der durch eine verhältnismäßig kleine Tür mit seitlicher Zahnfriesrahmung erschlossen wird.
