## Mauern am Schloß Liedberg

(Ergebnisse einer LVR finanzierten Studie zu den Historischen Mauern aus 2018)

Mauern am Schloß Liedberg

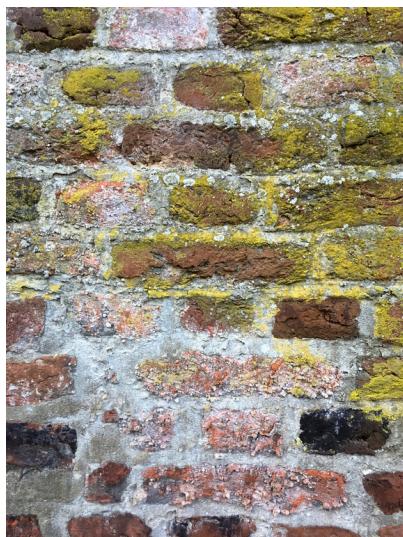
Nahaufnahme der Mauer am Schloss Liedberg (2018)  
Fotograf/Urheber: Martin Sorg

Die Mauern am Herrenhaus sind durchgängig renoviert und mit modernem Mörtel verfügt sowie gereinigt. Eine typische Besiedlung durch Pflanzenarten historischer Mauern ist daher nicht ausgeprägt.

Beschreibung des Zustandes: vollständig saniert, neu verfügt

Besiedlungspotential der Mauer: im hist. Zustand gut, aktuell schlecht

**Besiedlung, an der Mauer festgestellte Pflanzenarten:** Keine

**Besiedlung, an der Mauer festgestellte Tierarten:** Keine
