# Mauern am Schloß Liedberg

## Zustandsbewertung im Sinne des Naturschutzes

(Ergebnisse einer LVR finanzierten Studie zu den Historischen Mauern aus 2018)

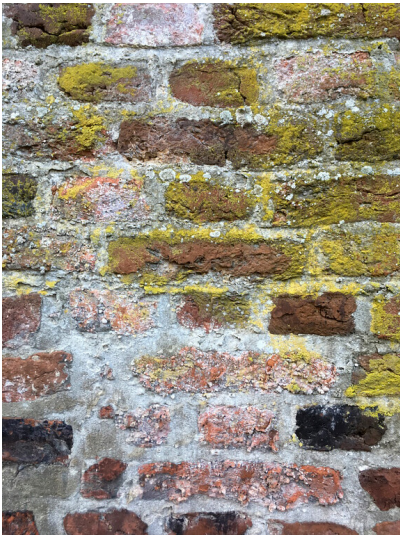
Nahaufnahme der Mauer am Schloss Liedberg (2018)  
Fotograf/Urheber: Martin Sorg

Die Mauern am Herrenhaus sind durchgängig renoviert und mit modernem Mörtel verfugt sowie gereinigt. Eine typische Besiedlung durch Pflanzenarten historischer Mauern ist daher nicht ausgeprägt.

Beschreibung des Zustandes: vollständig saniert, neu verfugt
