Helpensteinmühle in Ratingen

Schlagwörter: [Wassermühle](#), [Bannmühle](#)

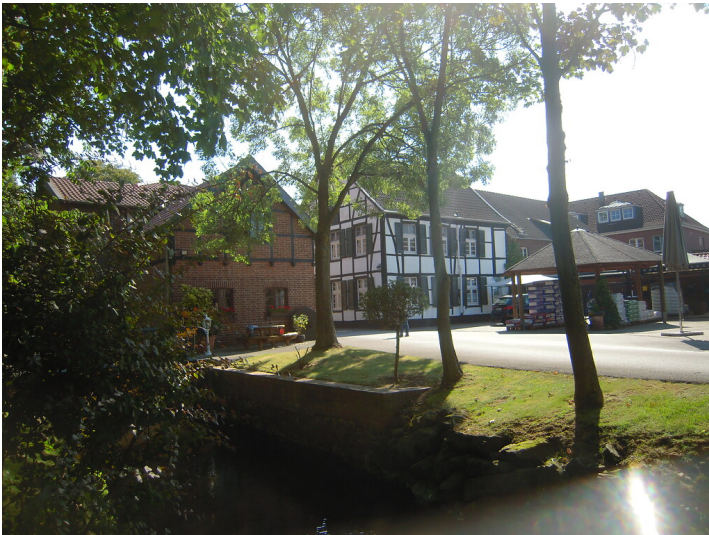
Die Helpensteinmühle in Ratingen-Lintorf (2017)
Fotograf/Urheber: Hans-Michael Altemüller

Das zweistöckige Gebäude der Helpensteinmühle ist in eine mehrteilige Hofanlage integriert. Sie ist, wie auch die anderen Hofgebäude, aus Ziegelsteinen errichtet und besitzt einen Fachwerkgiebel. Auf der Außenseite des Gebäudes fließt der Dickelsbach vorbei. Ein Stauwehr zur Regulierung der Durchflussmenge des Wassers zum Antrieb des Wasserrades ist erhalten. Das Wasserrad befindet sich in einem separaten Radhaus innerhalb des Mühlengebäudes.
