Kapelle „Madonna in den Trümmern“ in Altstadt-Nord im Gebäude des Kunstmuseums Kolumba

Der am 15. September 2007 eröffnete Neubau des Kunstmuseums Kolumba des Erzbistums Köln bezieht die Fundamente der im Zweiten Weltkrieg zerstörten romanischen Kirche St. Kolumba mit ein und ebenso die an deren Stelle erbaute Kapelle „Madonna in den Trümmern“, die auf den Kölner Architekten Gottfried Böhm (1920-2021) zurückgeht.

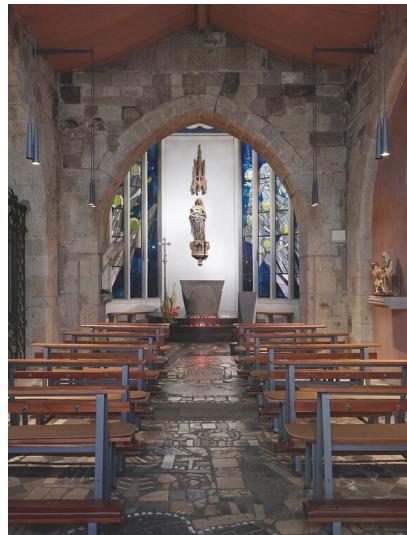
Blick in das Langhaus der Kapelle "Madonna in den Trümmern". Am Ende befindet sich das Oktagon mit der namensgebenden Marienfigur mit Jesuskind (2011).
Fotograf/Urheber: Lothar Schnepf

Marienkapelle ist eine einschiffige Saalkirche unter Wiederverwendung des Turmsstumpfes und der Vorhalle mit einem neu angefügten über die Spannweite des Saales ausgreifenden Chors auf unregelmäßigem polygonalem Grundriß. Die Sakramentskapelle fügt sich nördlich als annähernd quadratischer Raum an.
