Kapelle „Madonna in den Trümmern“ in Altstadt-Nord im Gebäude des Kunstmuseums Kolumba

Kapelle „Madonna in den Trümmern“ in Altstadt-Nord

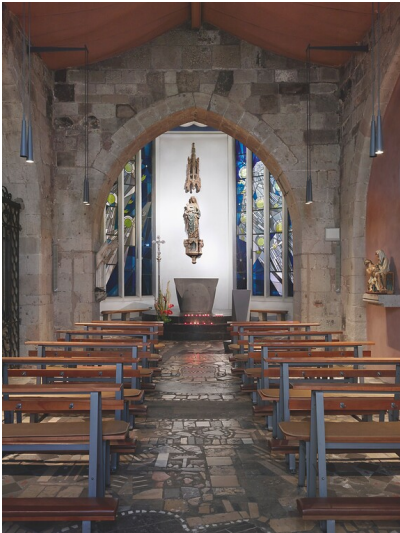
Blick in das Langhaus der Kapelle "Madonna in den Trümmern". Am Ende befindet sich das Oktogon mit der namensgebenden Marienfigur mit Jesuskind (2011).
Fotograf/Urheber: Lothar Schnepf

Marienkapelle ist eine einschiffige Saalkirche unter Wiederverwendung des Turmsstumpfes und der Vorhalle mit einem neu angefügten über die Spannweite des Saales ausgreifenden Chors auf unregelmäßigem polygonalen Grundriß. Die Sakramentskapelle fügt sich nördlich als annähernd quadratischer Raum an.
