Museumsensemble an der Cäcilienstraße in Altstadt-Süd

Museum Schnütgen

Rautenstrauch-Joest-Museum

Kirche der Jesuiten Sankt Peter

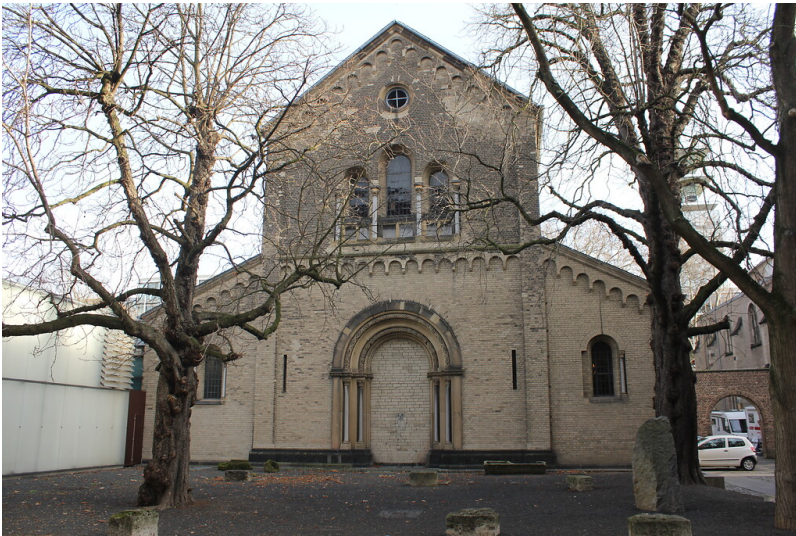
Innenhof von St. Cäcilien in Köln Altstadt-Süd (2021)
Fotograf/Urheber: Milos Topic; Jessy Shehu; Joshua Schieler

Das Gesamtbild des Museumsareals wirkt durch seine Gebäudeanordnung wie eine Art „Flickenteppich“. Durch das Erschaffen eines zusammenhängenden Museumsensembles, bestehend aus zeitlich unterschiedlich hinzugefügten Gebäuden, entstehen zwischen den Bauten verschiedenste Außenbereiche, welche aufgrund ihrer Form und Größe keinen wirklichen Nutzen für die Öffentlichkeit haben. Bis auf den Museumsvorhof und den Cäciliengarten besitzen die Höfe keinerlei Aufenthaltsqualitäten wie Bänke, Bepflanzungen oder weitere Ausstattungen. Des Weiteren sind die Außenbereiche von den Straßen aus wenig sichtbar und nicht wirklich gut zu erschließen.
