Fraunhofer Bruch im Neandertal

Schlagwörter: [Steinbruch](#), [Kalkstein](#)

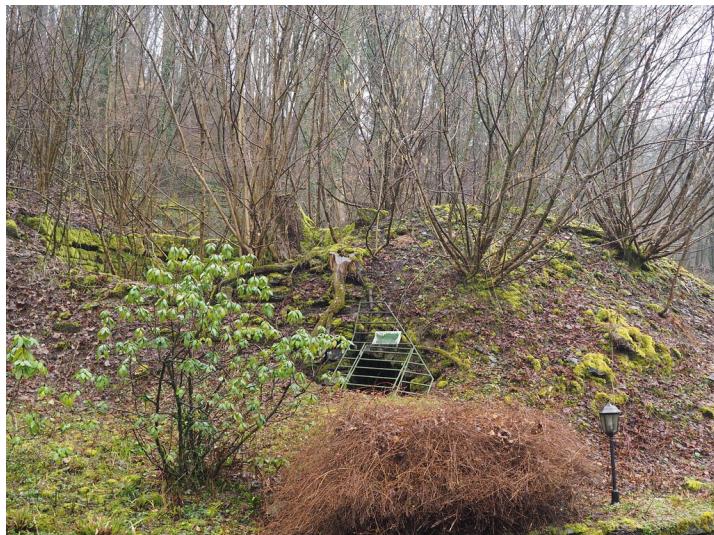
Reste des Kalktrichterofens (1854-1867) am Rande des Fraunhofer Bruchs (2021)
Fotograf/Urheber: Jörn Kling

Auf der Höhe übernimmt bis 1899 eine Pferdeschleppbahn den Transport des gewonnenen Kalksteins zu den rund 900 Meter weiter südlich liegenden Kalköfen und der Hochdahler Hütte. Danach kommen auch dort Lokomotiven zum Einsatz. Im Vorfeld der Schachtanlage führte eine Brücke über die Düssel, mit der ein Teil der Abbaufelder auf der Laubacher Talseite erschlossen wurden. Die Brücke findet sich auf zahlreichen historischen Abbildungen und ist bis heute im Gelände erhalten. Über die Brücke soll von 1854 bis 1867 ein Trichterofen aus der Anfangszeit des Abbaubetriebs mit Kalk beschickt worden sein (Berndt 2020, S. 9). Die Ruine des Ofens liegt unweit der Brücke am Ostrand des Bruchgeländes.
