# Fraunhofer Bruch im Neandertal

Schlagwörter: [Steinbruch](#), [Kalkstein](#)

Gemeinde(n): [Erkrath](#), [Mettmann](#)

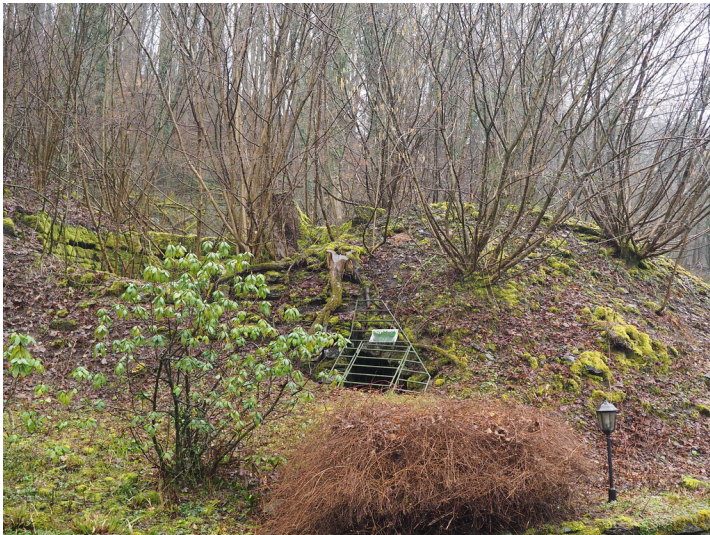
Reste des Kalktrichterofens (1854-1867) am Rande des Fraunhofer Bruchs (2021)  
Fotograf/Urheber: Jörn Kling

Auf der Höhe übernimmt bis 1899 eine Pferdeschleppbahn den Transport des gewonnenen Kalksteins zu den rund 900 Meter weiter südlich liegenden Kalköfen und der Hochdahler Hütte. Danach kommen auch dort Lokomotiven zum Einsatz. Im Vorfeld der Schachtanlage führte eine Brücke über die Düssel, mit der ein Teil der Abbaufelder auf der Laubacher Talseite erschlossen wurden. Die Brücke findet sich auf zahlreichen historischen Abbildungen und ist bis heute im Gelände erhalten. Über die Brücke soll von 1854 bis 1867 ein Trichterofen aus der Anfangszeit des Abbaubetriebs mit Kalk beschickt worden sein (Berndt 2020, S. 9). Die Ruine des Ofens liegt unweit der Brücke am Ostrand des Bruchgeländes.
