Rheintor in Rees

Schlagwörter: [Stadttor](#), [Kasematte](#), [Stadtbefestigung](#), [Torturm](#)

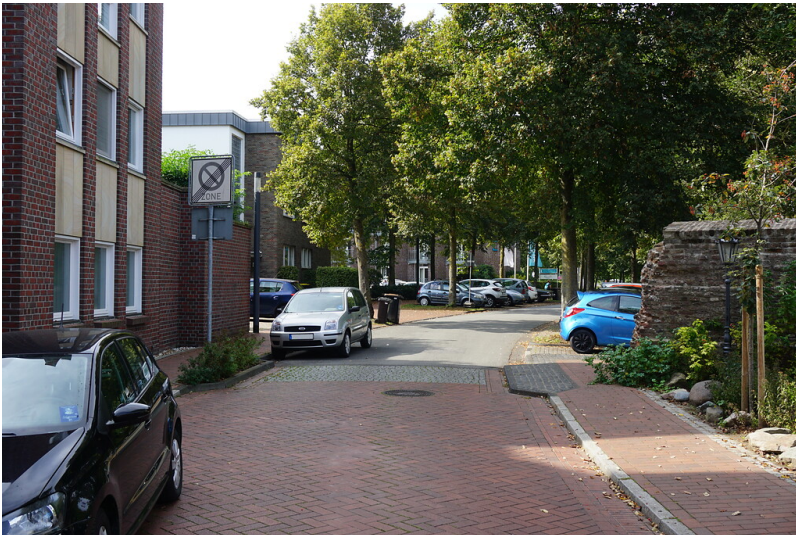
Rees, Rheintor (2021). Ehemalige äußere Toranlage, das Tor ist im Pflaster markiert
Fotograf/Urheber: Claus Weber

Von der Anlage ist heute nur noch die nordwestliche Außenwand zum Festungsgraben hin sichtbar.
