Fachwerkhäuser Kaufunger Straße 2/Maistraße 1a in Koblenz-Lay

Fachsicht(en): Denkmalpflege

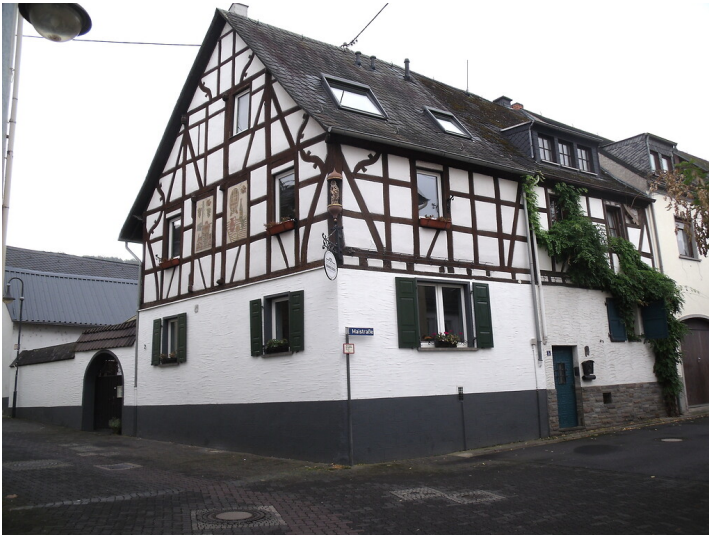
Fachwerkhäuser Kaufunger Straße 2/Maistraße 1a in Koblenz-Lay
Fotograf/Urheber: Theisen, Richard

Die Gebäude bestehen in Keller und Erdgeschoss aus massivem Mauerwerk (Schieferbruchstein), im Obergeschoss und Giebel aus Fachwerk. An der zur Maistraße weisenden Seite des Hauses Kaufunger Straße 2 macht die durchgehende Reihe der Balkenköpfe unter der Stockschwelle die ursprüngliche Gebäudeeinheit sichtbar. Am Eckhaus fällt auf, dass das den Mittelständer flankierende Fachwerk des Obergeschosses nicht ganz symmetrisch angeordnet ist, sowohl unterhalb der Fensterbrüstungen als auch oberhalb im ersten Giebelstockwerk. Dort werden die Zwischenständer durch paarweise angeordnete, fast geschosshohe Diagonalstreben gestützt. Das hofseitige Fachwerk des Obergeschosses ist einfach strukturiert und nur durch wenige Streben aufgelockert.

Auffallende Elemente des Eckhausfachwerks, der Schauseite des Gebäudes, sind die geschweiften, mit sog. Nasen besetzten Streben im Obergeschoss (3) und Giebeldreieck (4).
