## Fachwerkhaus Kirchstraße 48 in Montabaur

Fachwerkhaus Kirchstraße 48 in Montabaur

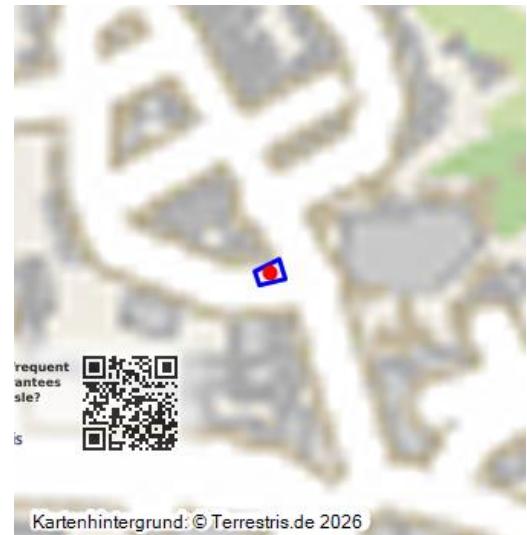
Das Gebäude ist im Erdgeschoss massiv gemauert, in den oberen Geschossen in Holz-Fachwerkbauweise auf rechteckigem Grundriss errichtet. Besonders charakteristisch für die Fassade ist das Zwerchhaus in Form eines barocken Schweifgiebels. Dieses lässt das Gebäude gegenüber dem rechts angrenzenden Nachbarhaus höher erscheinen. Das Gebäude verfügt über ein Erdgeschoss sowie zwei volle Obergeschosse. Dazu kommen ein Dach- und ein Speichergeschoss im Zwerchhaus.

Das Fachwerk in der Fassade ist schlicht gehalten. Zur Mitte hin dominieren die senkrechten Ständer und die horizontal verlaufenden Bauteile (von oben nach unten sind das: Längs- und Querschwellen, Rahmholz, Fachriegel, Sturz- und Brüstungsriegel). Während die senkrechten Bauteile die vertikalen Lasten aufnehmen, gewährleisten die horizontalen Hölzer die Positionierung der vertikalen Hölzer und tragen so zur Lastenverteilung bei.

Dann gibt es in der Fassade noch einige diagonal verlaufende Hölzer. Es handelt sich dabei in der Mitte um Fußbänder (die kurzen diagonal verlaufenden Hölzer) sowie Kurzstrebene außen. Der Strebenkopf weist stets nach außen. Diese Elemente dienen der Aussteifung der Wandfläche (<https://baubeaver.de/fachwerkhaus/>).

einen repräsentativen Charakter. Häufig dienten diese dekorativen Elemente dazu, aus die soziale Stellung oder das Vermögen der Besitzerfamilie hinzzuweisen. Auf der Höhe des ersten und des zweiten Obergeschosses lässt sich auf der rechten Seite in den Ständern Schnitzwerk entdecken. Dieses ist farbig ausgestaltet. Es handelt sich dabei um florales Rankwerk und somit einen Hinweis auf einen Lebensbaum. Solche Lebensbäume symbolisierten ein langes Leben und standen darüber hinaus für Kinderreichtum.

Auf der linken Seite befinden sich in den Eckständern geschnitzte und farbig gefasste Säulen. Die Schnitzereien werden in den Kopfwinkelhölzern, diese verlaufen vom Kopf der Ständer aus diagonal, fortgeführt. Im unteren Geschoss des Zwerchhauses werden die Seiten ebenfalls durch Eckständer gerahmt, aus denen Säulen hervortreten. Besonders prächtig aber sind die rahmenden Hölzer des obersten Geschosses ausgestaltet. Die Hölzer zeigen florale Elemente, Blumen und Rankwerk und nehmen zudem die Kurve des Schweifgiebels auf.
