## Balkone am Eckhaus Dürener Straße/Schumannstraße in Lindenthal

Balkone am Eckhaus Dürener Straße/Schumannstraße in Lindenthal (2022)  
Fotograf/Urheber: Sandro Golia

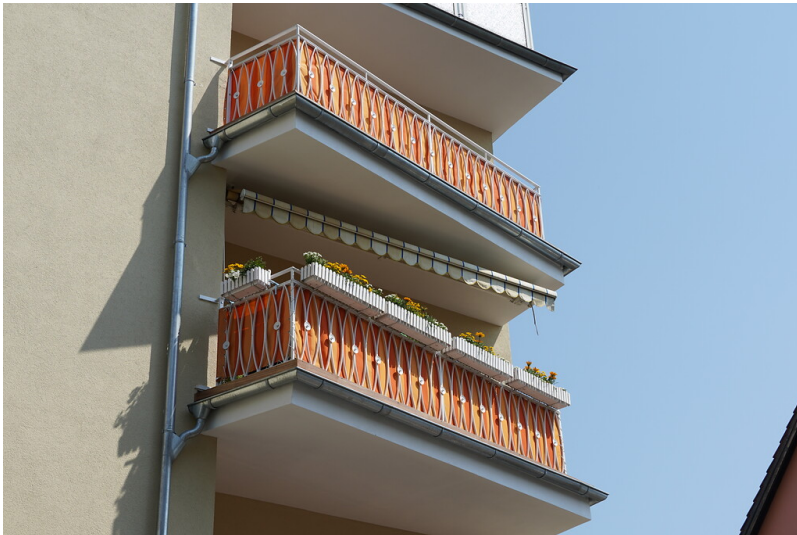
Drei Balkone stoßen wie Sägezähne in den Raum über der Straße. Wohl füllen sie die rechteckige Aussparung im Baukörper. Doch darüber hinaus wurden sie entgegen allen Fluchtlinien zum Trapez erweitert. Die Blickrichtung für die Bewohner\*innen ist leicht nach Süden hin korrigiert. Typisch für die Nachkriegszeitarchitektur sind auch die Balkongitter aus dünnen Metallspangen. Alles sollte damals filigran und transparent wirken.
