Balkone am Eckhaus Dürener Straße/Schumannstraße in Lindenthal

Begleittext eines Corona-Spaziergangs des Rheinischen Vereins für Denkmalpflege und Landschaftsschutz e.V., Köln 2021.

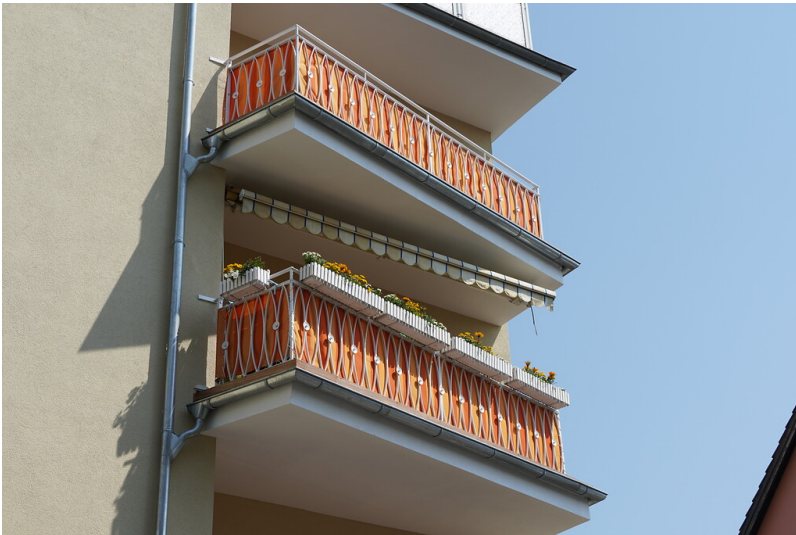
Balkone am Eckhaus Dürener Straße/Schumannstraße in Lindenthal (2022)
Fotograf/Urheber: Sandro Golia

Drei Balkone stoßen wie Sägezähne in den Raum über der Straße. Wohl füllen sie die rechteckige Aussparung im Baukörper. Doch darüber hinaus wurden sie entgegen allen Fluchtlinien zum Trapez erweitert. Die Blickrichtung für die Bewohner*innen ist leicht nach Süden hin korrigiert. Typisch für die Nachkriegszeitarchitektur sind auch die Balkongitter aus dünnen Metallspangen. Alles sollte damals filigran und transparent wirken.
