Burgturm Rathausstraße 1 in Laubenheim

Turm der abgegangenen Burg der Herren von Bolanden

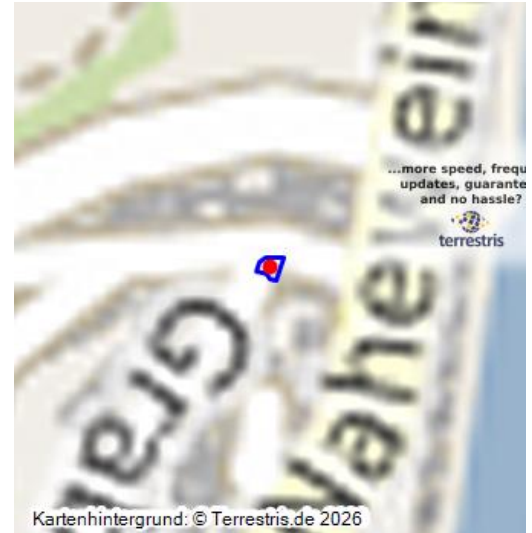
Unterdieser Teil des Turms der abgegangenen Burg in Laubenheim. Der Eingang befindet sich im Keller des heutigen Wohnhauses (2021)
Fotograf/Urheber: Stephanie Schepp

Von der Rathausstraße aus sieht man im Garten des Grundstückes einzelne Abschnitte von Bruchsteinmauer, lose Steine und überirdische Mauerreste eines Rundturms. Über eine Tür und herabgehende Treppe links des Turms gelangt man in einen Kellerraum. Nach vorne erstreckt sich ein in moderner Zeit angelegter Gang über den man zu den dort gelagerten Weinfässern gelangt und rechterhand kann man das Fundament des Turms über einen schmalen Durchgang betreten. Der schmale Durchgang hat einen gemauerten Sturz der, ebenso wie Teile des heutigen Turmgewölbes, optisch nicht zur restlichen Bausubstanz des Turmes passen. Der Turm besteht komplett aus rotem Nahesandstein. Sturz und Teile des Gewölbes sowie einzelne Steine im Bruchsteinmauerwerk sind nachträglich mit Zementmörtel befestigt. Der restliche Teil stammt noch original aus dem Mittelalter und

ist historisch bedingt mit Kalkmörtel befestigt. Am Boden liegen noch einzelne Steine lose ohne Befestigung. Vom Eingang aus kann man jeweils links und rechts eine Schießscharte erkennen, die aber beide nicht ins Freie sondern ins Erdreich führen. Ein Erdbeben soll den ursprünglich sicherlich überirdisch gelegenen Turm in Teilen verschüttet haben. Die Mauer weist eine Dicke von ca. 1,5 Metern und das Turminnere einen Durchmesser von 3,5 Metern auf. Im Inneren des Turmes bleibt die Temperatur durch das dicke Mauerwerk Jahreszeitunabhängig konstant.
