Burgturm Rathausstraße 1 in Laubenheim

Turm der abgegangenen Burg der Herren von Bolanden

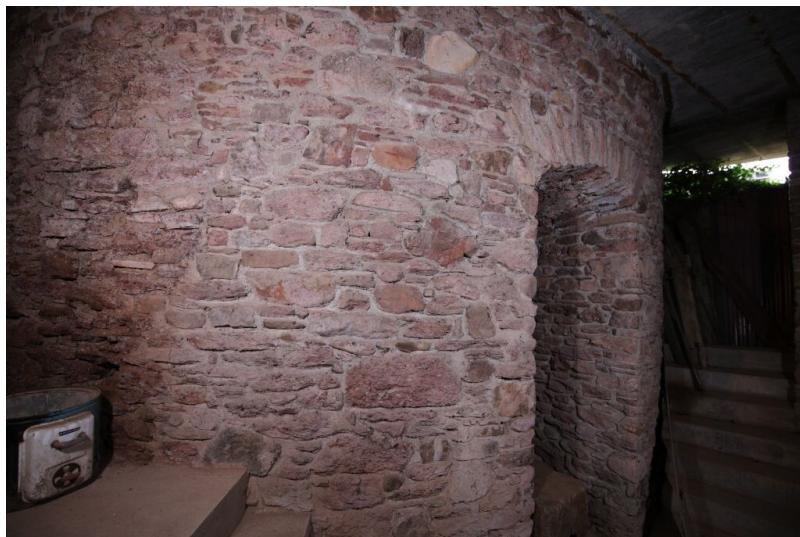
Unterirdischer Teil des Turms der abgegangenen Burg in Laubenheim. Der Eingang befindet sich im Keller des heutigen Wohnhauses (2021)
Fotograf/Urheber: Stephanie Schepp

Von der Rathausstraße aus sieht man im Garten des Grundstückes einzelne Abschnitte von Bruchsteinmauer, lose Steine und überirdische Mauerreste eines Rundturms. Über eine Tür und herabgehende Treppe Links des Turms gelangt man in einen Kellerraum. Nach vorne erstreckt sich ein in moderner Zeit angelegter Gang über den man zu den dort gelagerten Weinfässern gelangt und rechterhand kann man das Fundament des Turms über einen schmalen Durchgang betreten. Der schmale Durchgang hat einen gemauerten Sturz der, ebenso wie Teile des heutigen Turmgewölbes, optisch nicht zur restlichen Bausubstanz des Turmes passen. Der Turm besteht komplett aus rotem Nahesandstein. Sturz und Teile des Gewölbes sowie einzelne Steine im Bruchsteinmauerwerk sind nachträglich mit Zementmörtel befestigt. Der restliche Teil stammt noch original aus dem Mittelalter und

ist historisch bedingt mit Kalkmörtel befestigt. Am Boden liegen noch einzelne Steine lose ohne Befestigung. Vom Eingang aus kann man jeweils links und rechts eine Schießscharte erkennen, die aber beide nicht ins Freie sondern ins Erdreich führen. Ein Erdrutsch soll den ursprünglich sicherlich überirdisch gelegenen Turm in Teilen verschüttet haben. Die Mauer weist eine Dicke von ca. 1.5 Metern und das Turminnere einen Durchmesser von 3,5 Metern auf. Im inneren des Turmes bleibt die Temperatur durch das dicke Mauerwerk Jahreszeitunabhängig konstant.
