# Burgturm Rathausstraße 1 in Laubenheim

## Turm der abgegangenen Burg der Herren von Bolanden

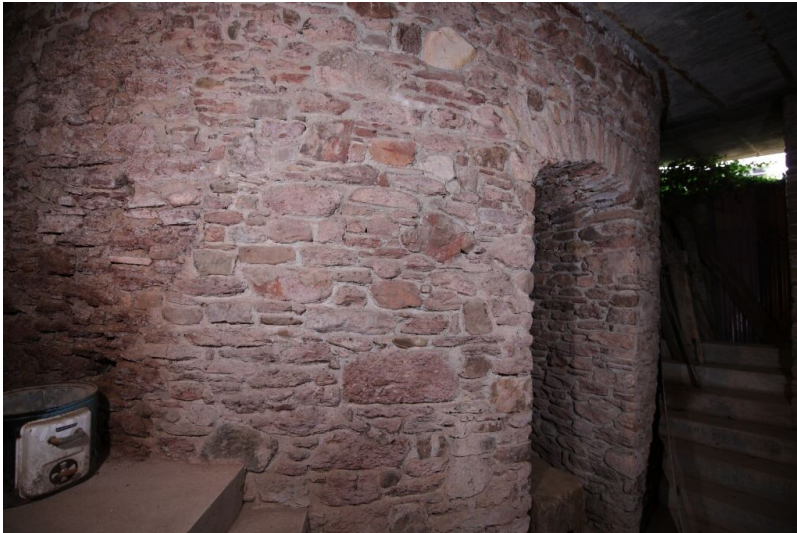
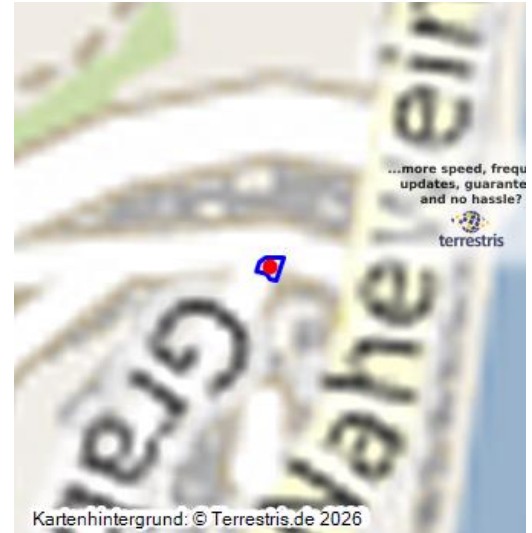
Unterdieser Teil des Turms der abgegangenen Burg in Laubenheim. Der Eingang befindet sich im Keller des heutigen Wohnhauses (2021)  
Fotograf/Urheber: Stephanie Schepp

Von der Rathausstraße aus sieht man im Garten des Grundstückes einzelne Abschnitte von Bruchsteinmauer, lose Steine und überirdische Mauerreste eines Rundturms. Über eine Tür und herabgehende Treppe links des Turms gelangt man in einen Kellerraum. Nach vorne erstreckt sich ein in moderner Zeit angelegter Gang über den man zu den dort gelagerten Weinfässern gelangt und rechterhand kann man das Fundament des Turms über einen schmalen Durchgang betreten. Der schmale Durchgang hat einen gemauerten Sturz der, ebenso wie Teile des heutigen Turmgewölbes, optisch nicht zur restlichen Bausubstanz des Turmes passen. Der Turm besteht komplett aus rotem Nahesandstein. Sturz und Teile des Gewölbes sowie einzelne Steine im Bruchsteinmauerwerk sind nachträglich mit Zementmörtel befestigt. Der restliche Teil stammt noch original aus dem Mittelalter und

ist historisch bedingt mit Kalkmörtel befestigt. Am Boden liegen noch einzelne Steine lose ohne Befestigung. Vom Eingang aus kann man jeweils links und rechts eine Schießscharte erkennen, die aber beide nicht ins Freie sondern ins Erdreich führen. Ein Erdbeben soll den ursprünglich sicherlich überirdisch gelegenen Turm in Teilen verschüttet haben. Die Mauer weist eine Dicke von ca. 1,5 Metern und das Turminnere einen Durchmesser von 3,5 Metern auf. Im Inneren des Turmes bleibt die Temperatur durch das dicke Mauerwerk Jahreszeitunabhängig konstant.

Dazu besserte er mit Mörtel schadhafte Stellen aus, fügte ausgebrochene Mauersteine wie auch den Sturz über dem Eingang ein und integrierte ein Fenster im Gewölbe. Im Mauerwerk war der ursprünglich zwischen den Steinen verwendete Kalkmörtel an vielen Stellen durch Witterung abgetragen. Große Teile des Mauerwerks wurden daher ausgefugt und wieder mit Zementmörtel befestigt sowie ausgebrochene Steine wiedereingesetzt. Das Fenster im Gewölbe sollte das Turminnere vor weiterer Witterung schützen. Der Sturz im Eingang mauerte er neu. Dabei habe er selbst als Mauerer sowas erstmalig gemacht aber zum spannen des Gewölbes für mehr Stabilität einen Keil eingebaut.
