# Beulsturm der Stadtbefestigung Dausenau

## Schiefer Turm von Dausenau

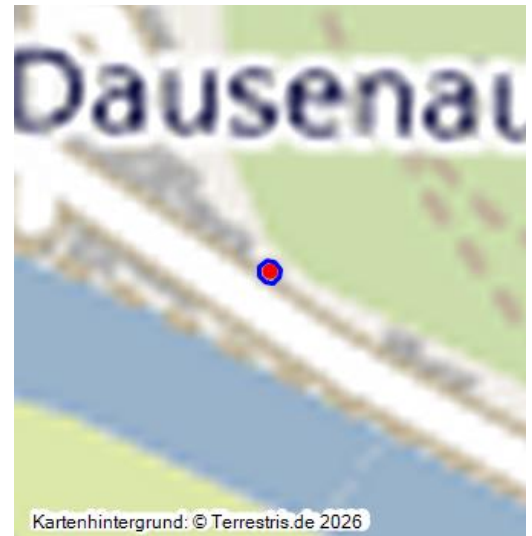
Der heute als Schiefer Turm bekannte achteckige Turm am Ortsausgang Richtung Nassau, wurde als Bestandteil der Stadtbefestigung erbaut. Diese reichte an dieser Stelle bis an die Lahn. Die älteste ermittelbare und wohl ursprüngliche Bezeichnung für den Schiefen Turm ist Beulsturm.

Bis in die erste Hälfte des 19. Jahrhunderts wird nirgends erwähnt, dass der Turm schief sei. Daher ist anzunehmen, dass er sich erst im Laufe des 19. Jahrhunderts zu neigen begann. Zwischen den Jahren 1829 und 1832 wurden für den Ausbau der Chaussee die Gebäude zwischen Turm und Lahn abgebrochen. Dieser Maßnahme fielen nicht nur Häuser zum Opfer, sondern auch die Befestigungsanlage mit der Beulspforte, die bis zu diesem Zeitpunkt als Durchlass auf dem Weg nach Nassau bzw. zu den umliegenden Gärten und Weinbergen diente. Heute wird angenommen, dass der Abriss der Bebauung einer der Gründe für die Neigung des Turmes ist.

Im Jahre 1929 wurde der Turm saniert. Es ging darum, die Straße vor herabbröckelnden Steinen zu schützen. Das obere Gewölbe des Schiefen Turmes erhielt eine Eisenbetonplatte, auf dem ein Eisenbetonkranz zur Verankerung des oberen Mauerkörpers eingebaut wurde. Die Risse im oberen Bereich, die bereits zur Beobachtung mit Gips-Plomben versehen waren, wurden geschlossen. Die zum Teil bröckelnden Zinnen wurden restauriert und rekonstruiert, und zum Schutz gegen Regen wurde ein Dach aufgebaut. Nachdem das Obergeschoss des Turmes zugänglich war, konnte man von 1929 an (leider nur bis 1959) über eine Außentreppe auf der Ringmauer in den Turm hinein gehen. Das Problem der Standsicherheit war mit der Sanierung 1929 jedoch nicht gelöst. Um eventuelle Bewegungen des Turmes zu kontrollieren, wurden außen Gipsbänder angebracht, die heute noch vorhanden sind. Einmal, bald zweimal pro Jahr wurde der Turm auf Veränderungen in den Rissen untersucht. Spätestens seit dem Jahr 1940 war der Turm wieder in Bewegung, als sich ein neuer Riss straßenseitig in drei bis vier Metern Höhe zeigte. Nach 1942

wurden keine Änderungen an den Gipsplomben beobachtet. Im Mai 1947 stellte man fest, dass der Turm seit 1941 um 14 Millimeter lahnwärts gerutscht war. 1948 wurde ein weiteres Rutschen von Turm und Hang dokumentiert. Zwischen Oktober 1950 und April 1951 wurde der Turm aus Sicherheitsgründen um fast ein Drittel abgetragen. Zum Schutz gegen Regen wurde innen, im nunmehr oberen Bereich, eine Betonzwischendecke eingezogen, mit einer Aussparung als Zugang nach oben. In den Jahrzehnten nach 1951 bewegte sich der Turm nicht mehr.

Der Straßenverkehr stellte mit den von ihm verursachten Erschütterungen die größte Gefahr für die Standfestigkeit des Turmes dar. Aus diesem Grunde fanden 1991/1992 Untersuchungen des Untergrundes statt, um die Standsicherheit des Turmes zu begutachten. Die Messungen und Untersuchungen bestätigten die unterschiedlichen Baugrundverhältnisse und die Abtragung des Straßenniveaus als wichtigste Gründe für die Neigung des Turmes. In neuester Zeit sind wiederum Maßnahmen zur Erhaltung des Turmes notwendig geworden. Damit eine Zunahme der Schiefstellung verhindert wird, ist eine Sicherung des Baugrundes notwendig. Entweder mittels Verpresspfählen, oder über eine Verfestigung des Bodens mittels Injektionen. Ebenfalls empfohlen wird der Einbau von Edelstahlverankerungen, um die Mauerwerksspannung zu reduzieren. Auch die Mauerkrone muss gesichert, und das Wurzelwerk der Gewächse, die sich dort angesiedelt haben, entfernt werden. Ebenfalls instandgesetzt werden müssen die Abdeckung und die Entwässerung. Dazu kommen die Reparatur von Rissen und Fehlstellen im Mauerwerk, sowie die Erneuerung der Verfugung.
