Fachwerkhaus Kreuzstraße 9 in Löhndorf

Das Objekt „Fachwerkhaus Kreuzstraße 9“ in Sinzig-Löhndorf ist ein eingetragenes Baudenkmal (Denkmalverzeichnis für den Kreis Ahrweiler 2022, S. 69).

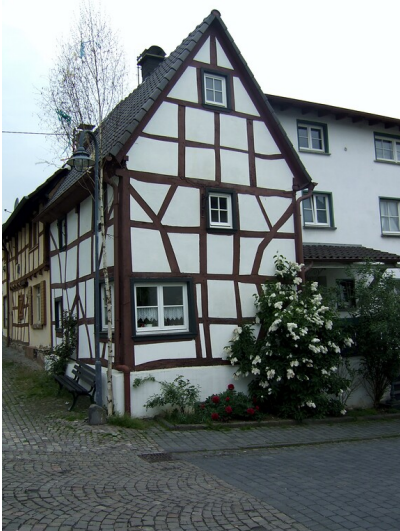
Fachwerkhaus Kreuzstraße 9 in Sinzig-Löhndorf (2012)
Fotograf/Urheber: Hans D. Jüchtern

Das zweigeschossige Fachwerkhaus auf kleiner Grundfläche hat ein steil aufragendes Satteldach und steht auf einem massiven Steinsockel. Das Fachwerk ist hier gebäudehoch als eine Art tragendes Gerippe ausgebildet (Ständerbauweise) und stammt vermutlich aus dem 18. Jahrhundert. Es steht an der Ecke Kreuzstraße und St. Georg-Straße in östlicher Richtung. An der St.-Georg-Straße befindet sich ein dreigeschossiger Anbau, vermutlich aus den 1950er Jahren.

Das Haus zeigt sich in einem sehr gepflegten Zustand, die Holzbalken sind geschützt. Die modernen Fenster sind in der Form dem Erscheinungsbild eines Fachwerkhauses angepasst.
